ANEXO I - TERMO DE REFERÊNCIA

OBJETO: CONTRATAÇÃO DE EMPRESA ESPECIALIZADA NO RAMO DE CONSTRUÇÃO CIVIL PARA PRESTAÇÃO DOS SERVIÇOS EMERGENCIAIS DE REFORMA E RESTAURAÇÃO DO PÓRTICO FRONTAL (RUA DA CONSOLAÇÃO), PÓRTICO POSTERIOR (RUA MATO GROSSO) E MUROS, DO CEMITÉRIO CONSOLAÇÃO, SITUADO NA RUA DA CONSOLAÇÃO, Nº 1660, SÃO PAULO/SP

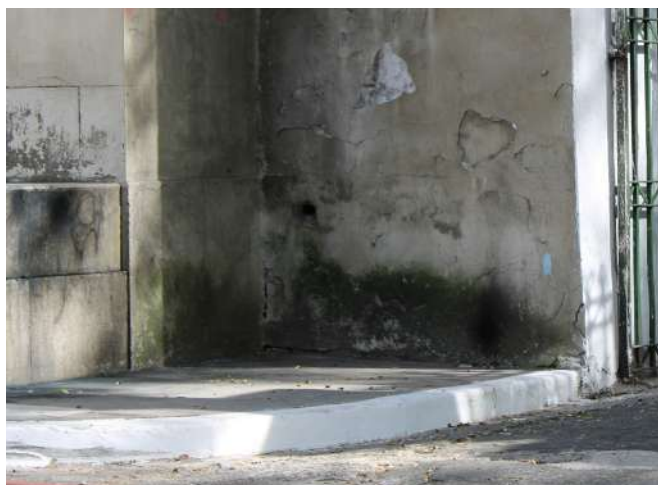
fig 5. Colonização biológica encontrada na base do Pórtico Frontal. Data: 22/05/2023.

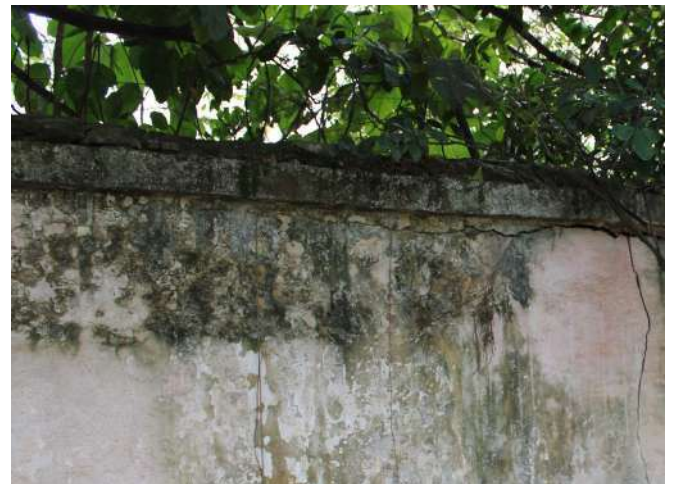
fig 10. Colonização biológica encontrada em trecho da face interna do Muro. Data: 22/05/2023.

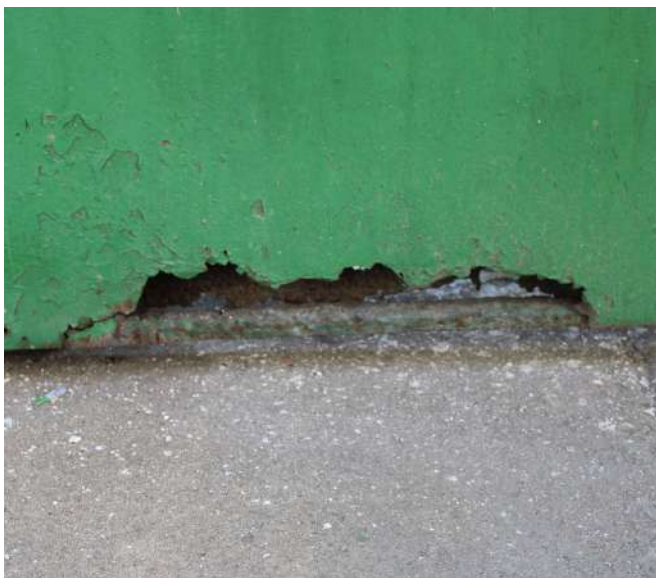
fig 11. Corrosão encontrada na base da folha do portão de ferro do Pórtico Frontal (face posterior). Data: 22/05/2023.

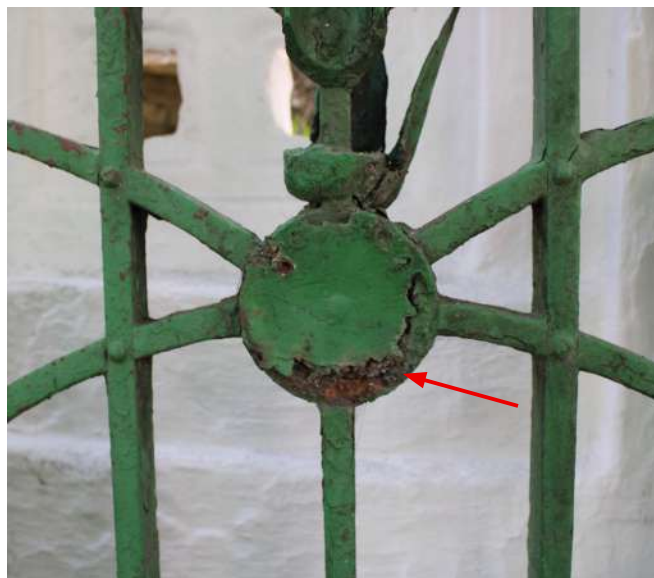
fig 12. Corrosão encontrada em um dos elementos de ferro componentes do portão do Pórtico Frontal (face posterior). Data: 22/05/2023.

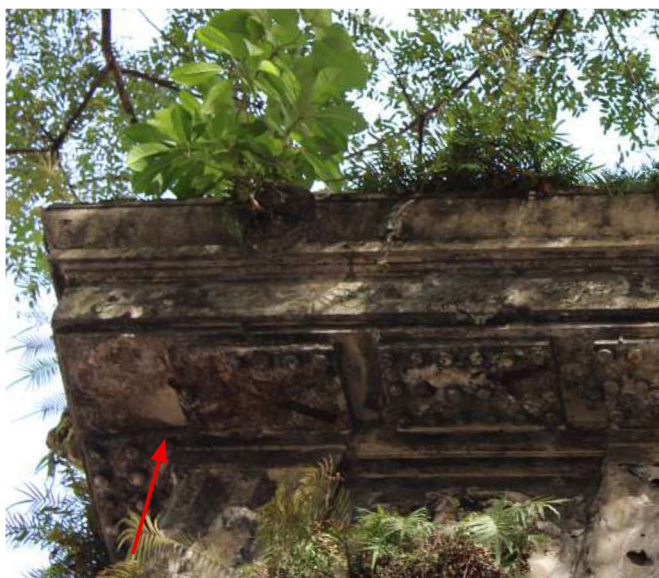
fig 13. Crosta negra identificada em trecho da lateral do entablamento do Pórtico Frontal. Data: 22/05/2023.

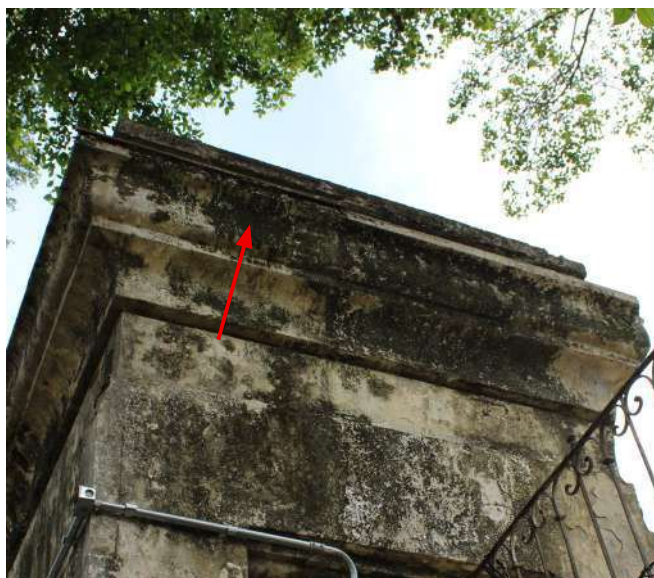
fig 14. Crosta negra identificada em trecho da lateral do entablamento do Pórtico Posterior. Data: 22/05/2023.

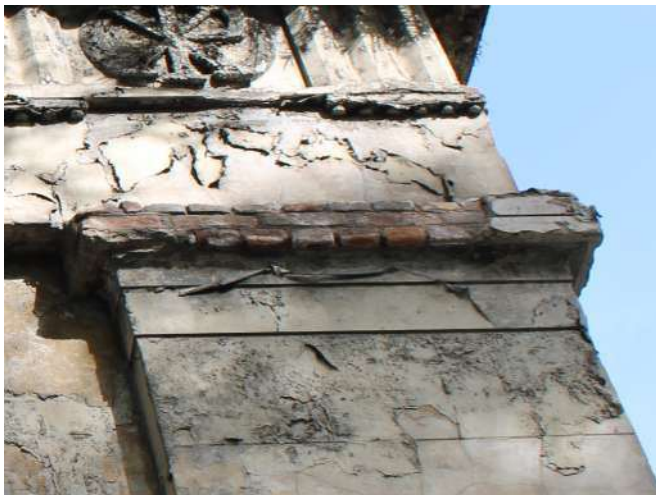
fig 15. Desprendimento de argamassa no capitel de uma das colunas do Pórtico Frontal. Data: 22/05/2023.

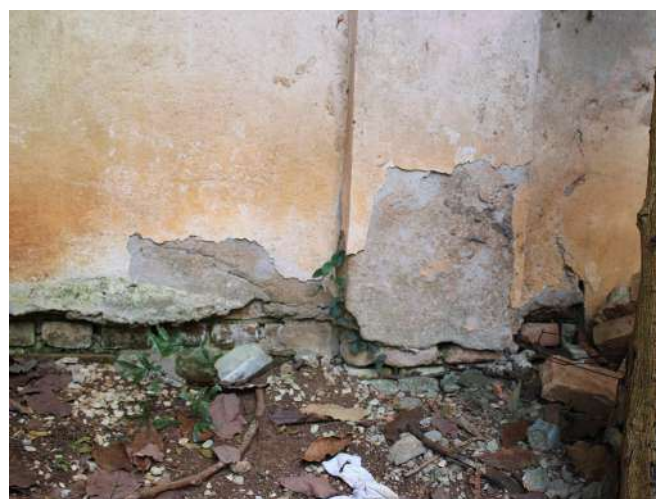
fig 26. Trecho com desprendimento das camadas de pintura na face interna do Muro. Data: 22/05/2023.

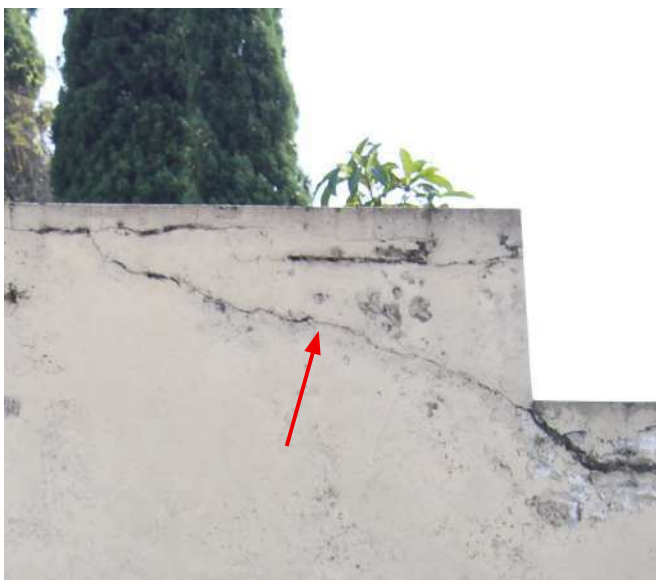
fig 27. Fissura encontrada na face frontal do Pórtico Frontal. Data: 22/05/2023.

- Consolidação das fissuras e trincas com injeções de material ligante, cuja especificação de composição e fabricante será definida por testes e aprovada pela Fiscalização, e definida no Projeto de Restauro.

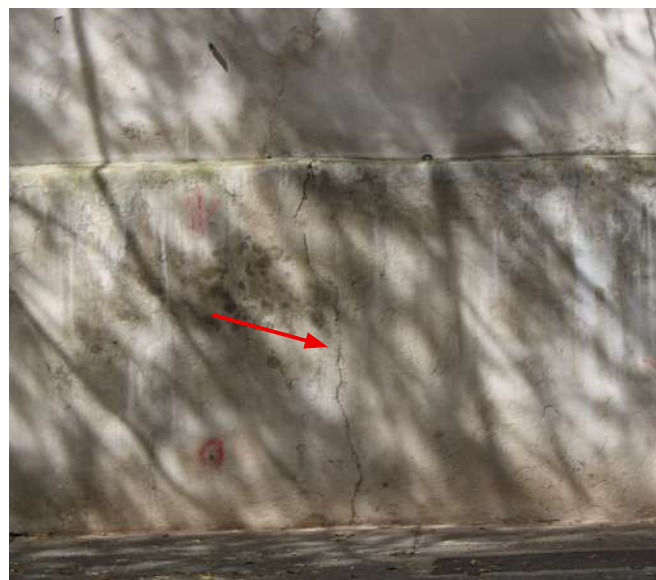
fig 28. Fissura vertical encontrada na face externa do Muro. Data: 22/05/2023.

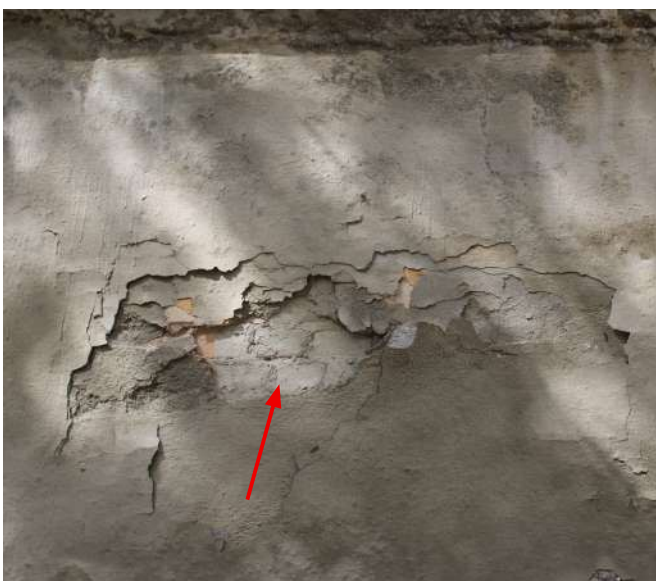
fig 29. Obturação errônea com argamassa à base de cimento realizado em trecho da face externa do Muro. Data: 22/05/2023.

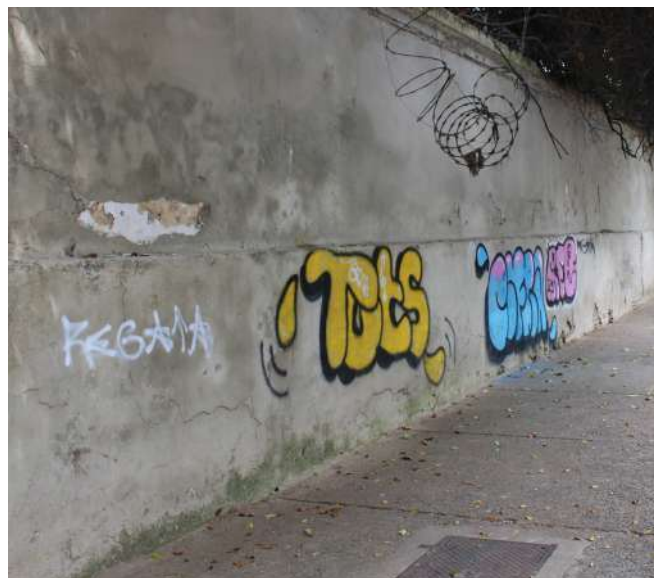
fig 32. Pichações em trecho da face externa do Muro. Data: 22/05/2023.

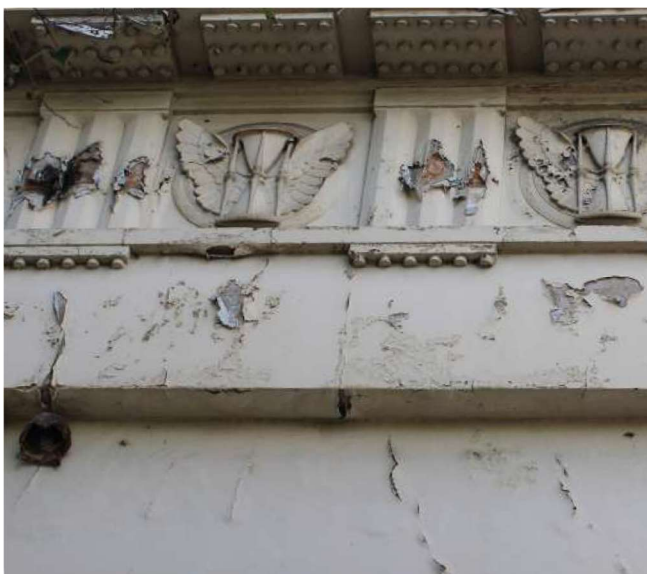
fig 33. Presença de umidade na lateral esquerda do Pórtico Frontal. Data: 22/05/2023.

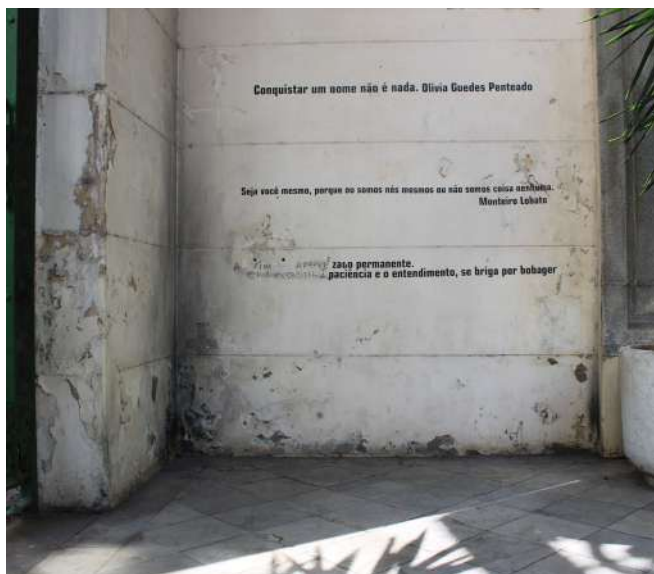
fig 34. Presença de umidade ascendente nas faces internas do Pórtico Frontal. Data: 22/05/2023.

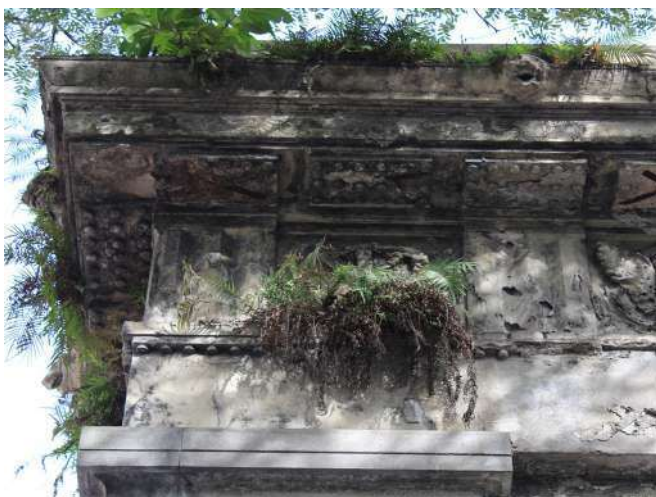
fig 35. Vegetação infestante encontrada no entablamento e cobertura do Pórtico Frontal. Data: 22/05/2023.

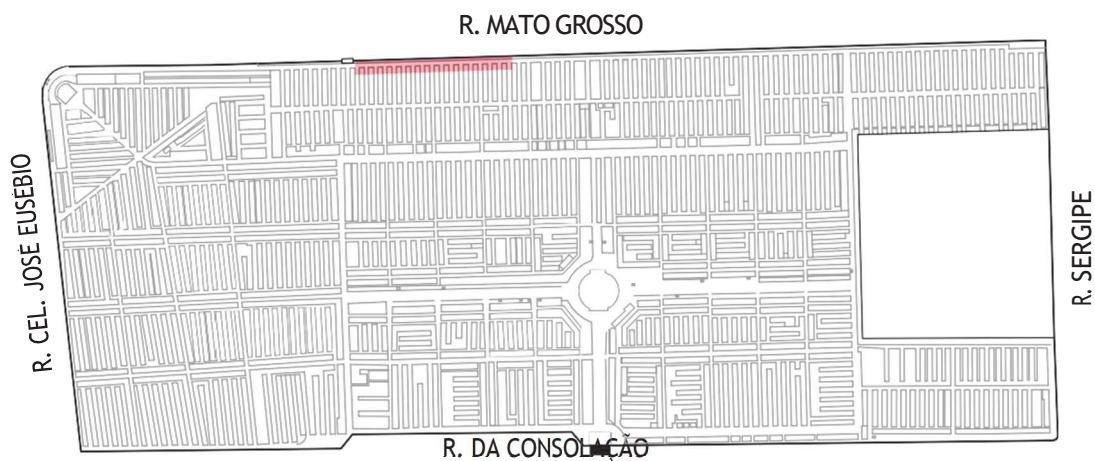
fig 173. Trecho da face interna do Muro voltado para a Rua Mato Grosso. Destaca-se o desprendimento dos revestimentos. Data: 22/05/2023.

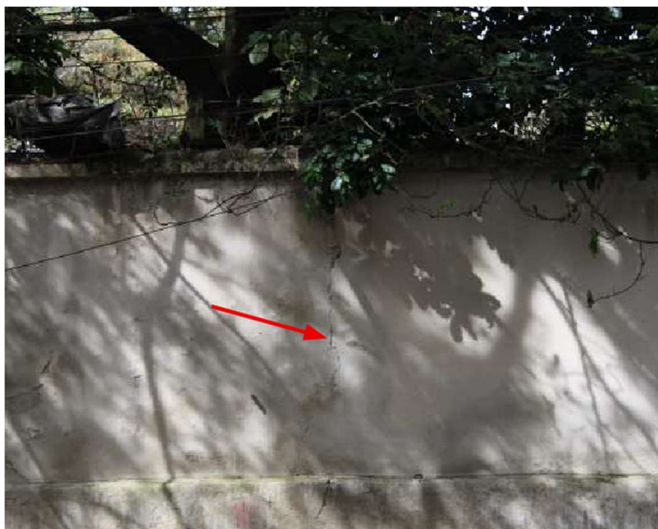
fig 227. Grande trinca vertical provocada pela árvore de grande porte que se encontra junto ao muro. Data: 22/05/2023.

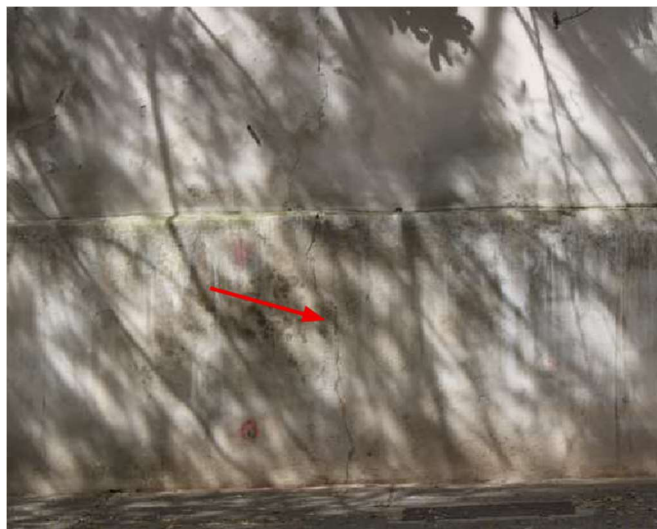
fig 228. Grande trinca vertical provocada pela árvore de grande porte que se encontra junto ao muro. Data: 22/05/2023.

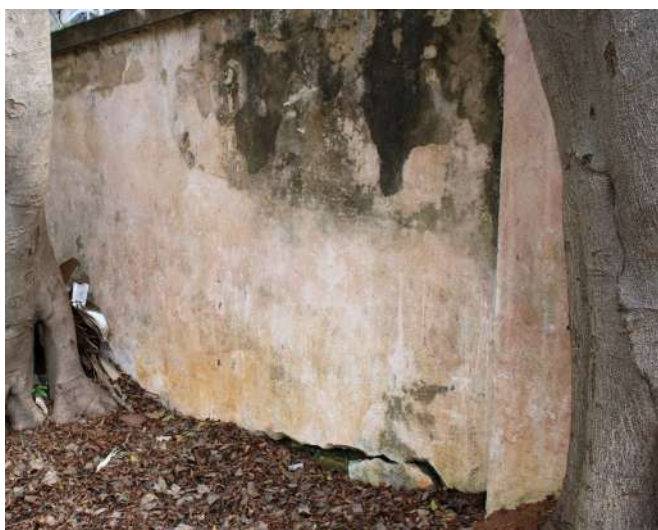
fig 229. Trecho com grande presença de colonizações biológicas e desprendimento de argamassa na base. Data: 22/05/2023.

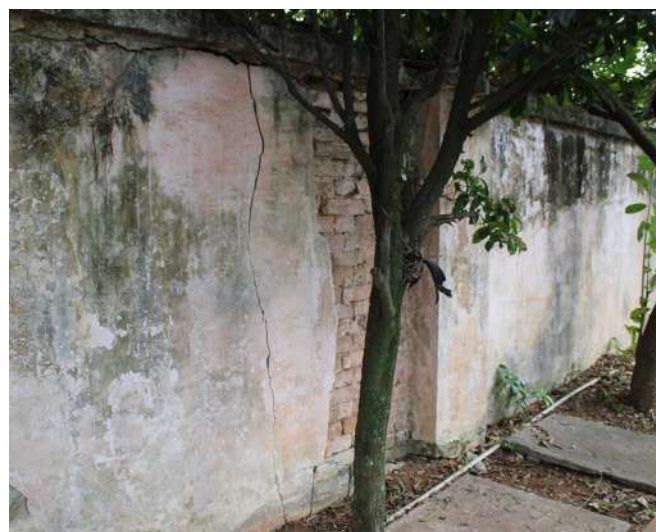
fig 248. Grande trinca vertical indicando o contínuo deslocamento da argamassa. Data: 22/05/2023.

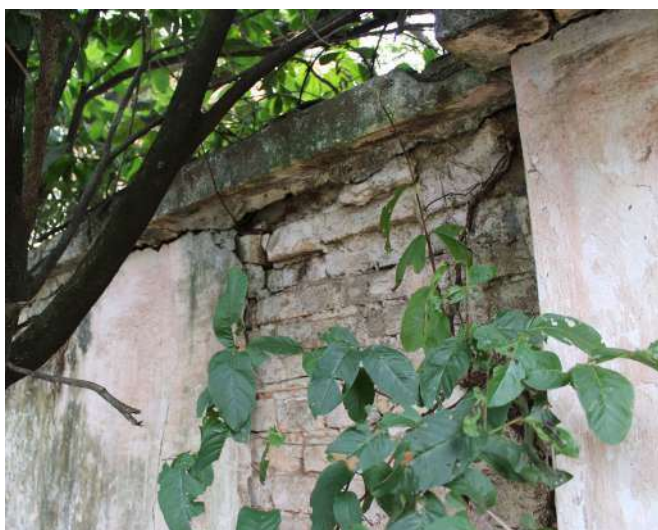
fig 249. Trecho com tijolos expostos e pequenas raízes em desenvolvimento. Data: 22/05/2023.

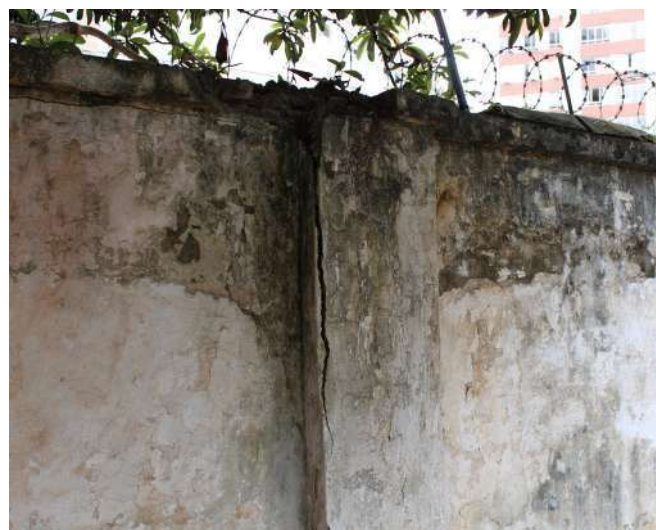
fig 250. Trinca vertical indicando o contínuo deslocamento da argamassa. Data: 22/05/2023.

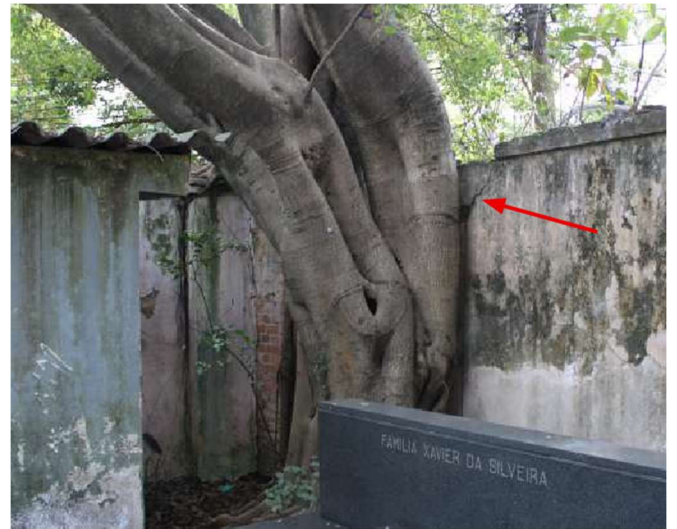
fig 254. Conjunto de trincas e trecho de argamassa já deslocado ocasionados pela árvore de grande porte encontrada junto ao muro. Data: 22/05/2023.

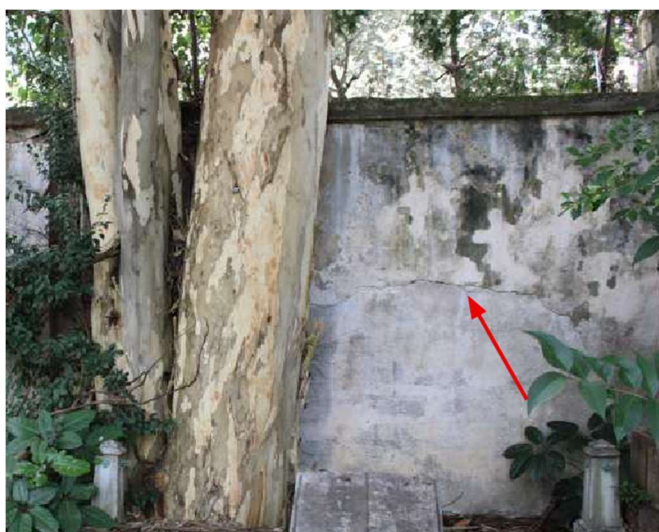
fig 255. Trincas horizontais ocasionadas pela árvore de grande porte encontrada junto ao muro. Data: 22/05/2023.

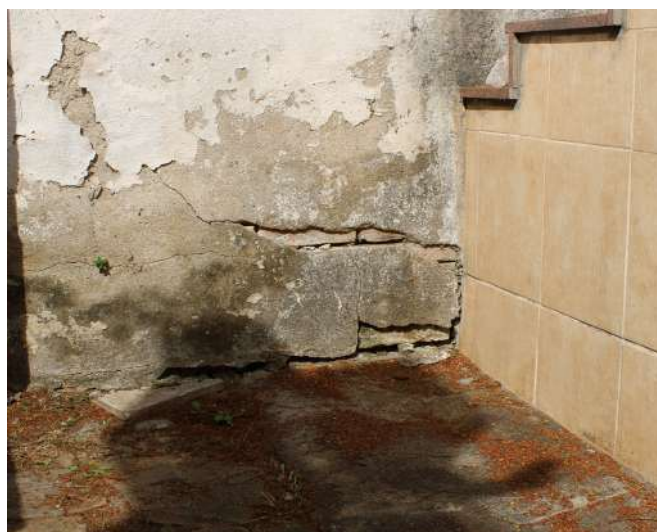
fig 256. Ação da umidade ascendente provocando o desprendimento das camadas de pintura e da argamassa da base. Data: 22/05/2023.

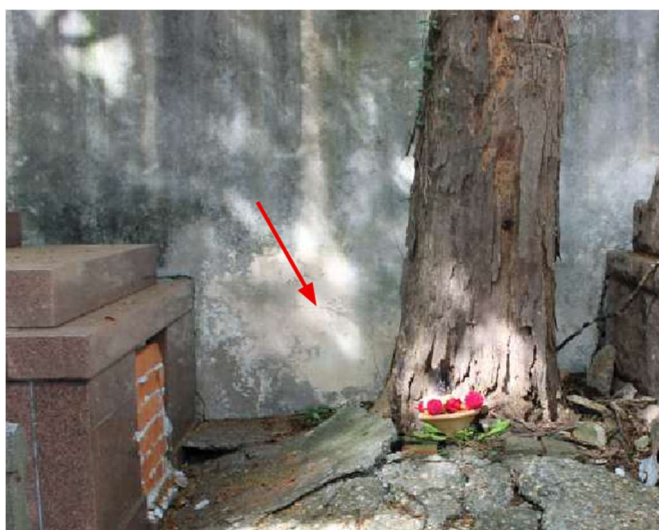
fig 257. Levantamento do piso provocado pelas raízes de uma das árvores. Nota-se também o aparecimento de fissuras na face interna do muro. Data: 22/05/2023.

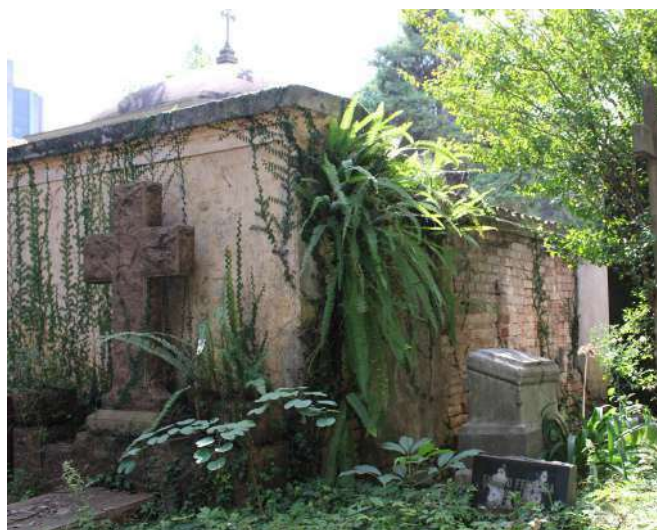
fig 258. Trecho com presença intensa de vegetações infestantes. Data: 22/05/2023.

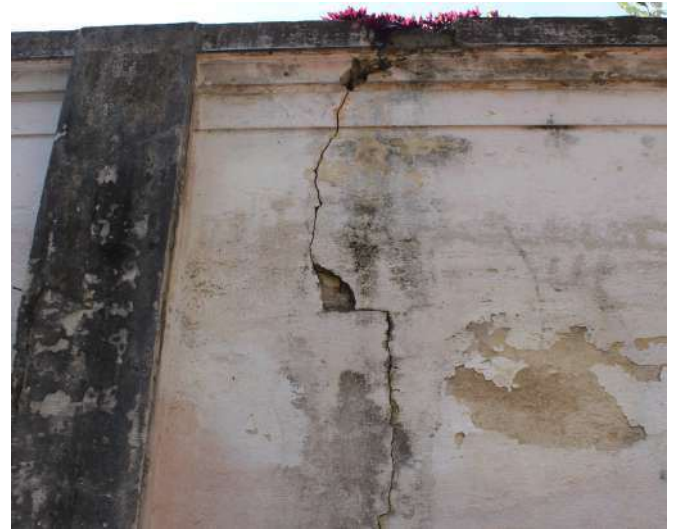
fig 264. Grande trinca vertical possivelmente provocada pela presença de vegetação infestante. Data: 22/05/2023.

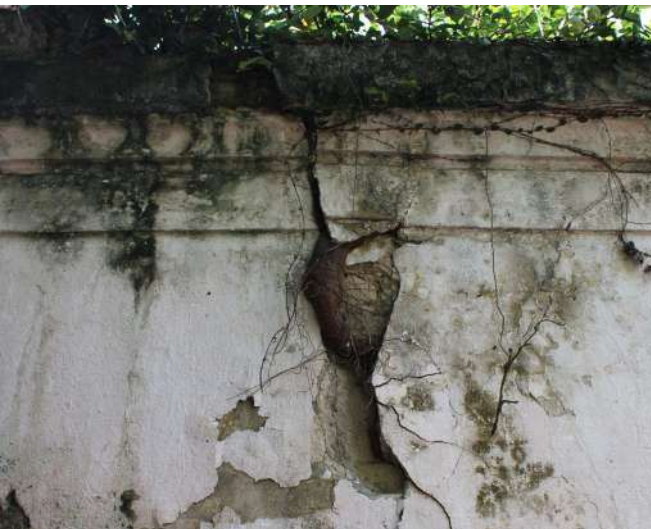
fig 265. Exemplo de vegetação infestante em estágio avançado com as raízes já bastante desenvolvidas. Data: 22/05/2023.
