ANEXO I - TERMO DE REFERÊNCIA

OBJETO: CONTRATAÇÃO DE EMPRESA ESPECIALIZADA NO RAMO DE CONSTRUÇÃO CIVIL PARA PRESTAÇÃO DOS SERVIÇOS EMERGENCIAIS DE REFORMA E RESTAURAÇÃO DO PÓRTICO FRONTAL (RUA DA CONSOLAÇÃO), PÓRTICO POSTERIOR (RUA MATO GROSSO) E MUROS, DO CEMITÉRIO CONSOLAÇÃO, SITUADO NA RUA DA CONSOLAÇÃO, Nº 1660, SÃO PAULO/SP

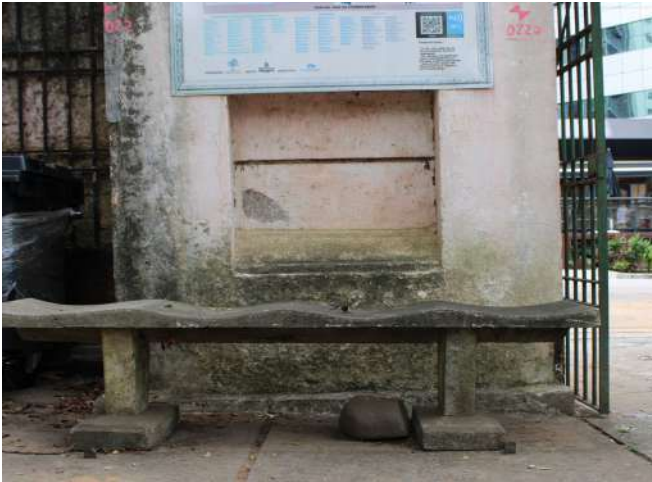
fig 7. Colonização biológica encontrada na base do Pórtico Posterior. Data: 22/05/2023.

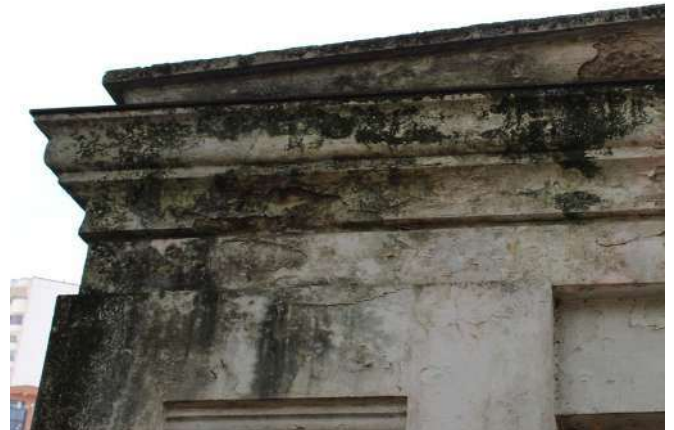
fig 8. Colonização biológica encontrada no entablamento do Pórtico Posterior. Data: 22/05/2023.

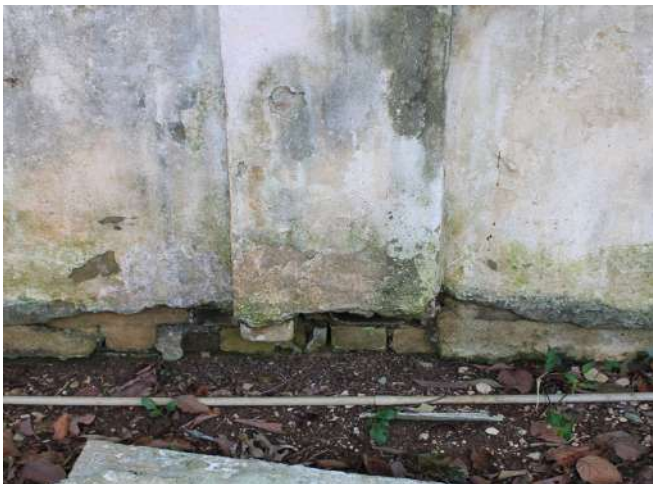
fig 9. Colonização biológica encontrada em trecho da face interna do Muro. Data: 22/05/2023.

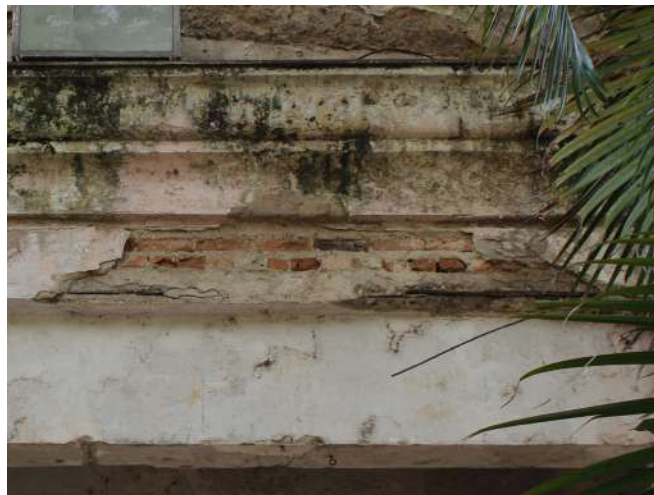
fig 16. Desprendimento de argamassa em trecho do entablamento do Pórtico Posterior. Data: 22/05/2023.

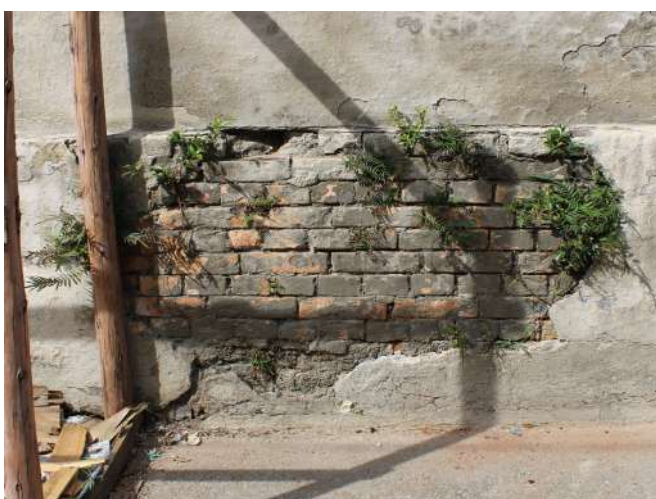
fig 17. Desprendimento de argamassa em trecho do sóculo da face externa do Muro. Data: 22/05/2023.

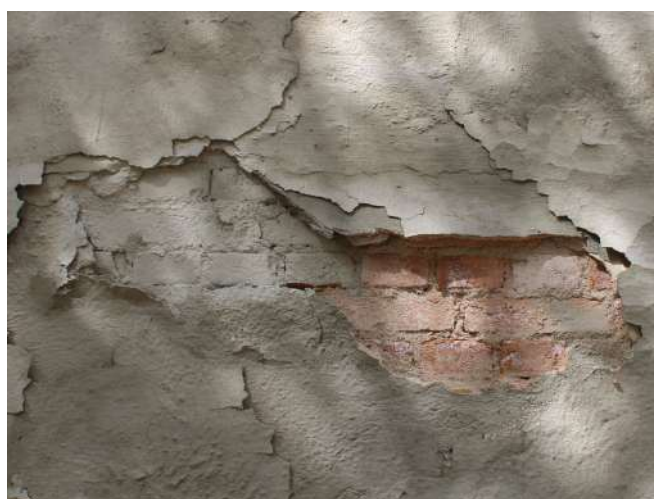
fig 18. Desprendimento de argamassa em trecho da face externa do Muro. Data: 22/05/2023.

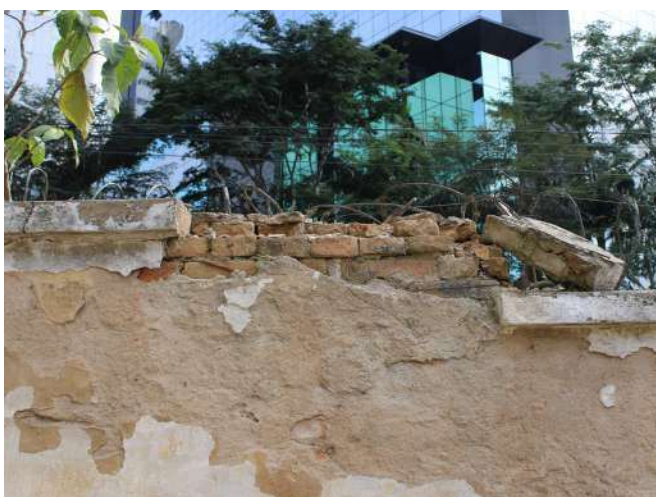
fig 19. Desprendimento de argamassa em trecho da face interna do Muro, já com perda do suporte. Data: 22/05/2023.

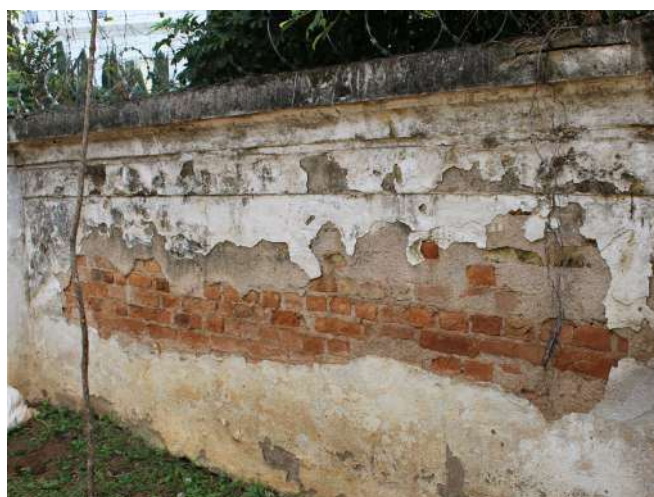
fig 20. Desprendimento de argamassa em trecho da face interna do Muro. Data: 22/05/2023.

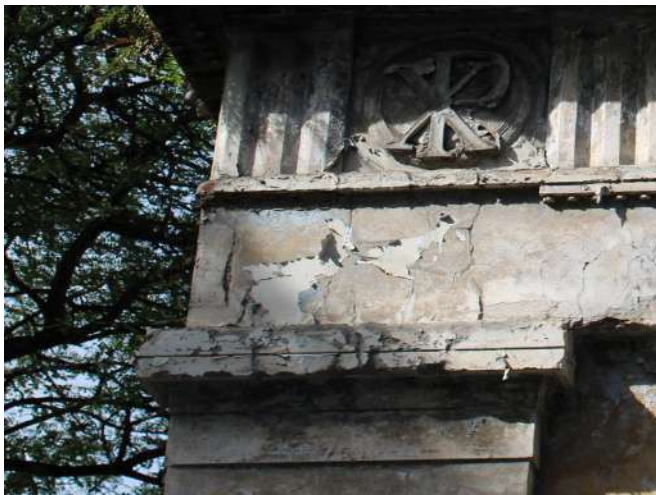
fig 21. Desprendimento das camadas de pintura no Pórtico Frontal. Data: 22/05/2023.

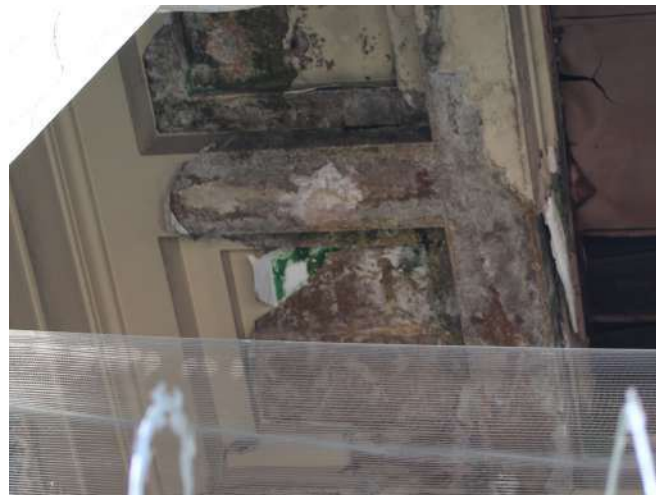
fig 22. Desprendimento das camadas de pintura no forro do Pórtico Frontal. Data: 22/05/2023.

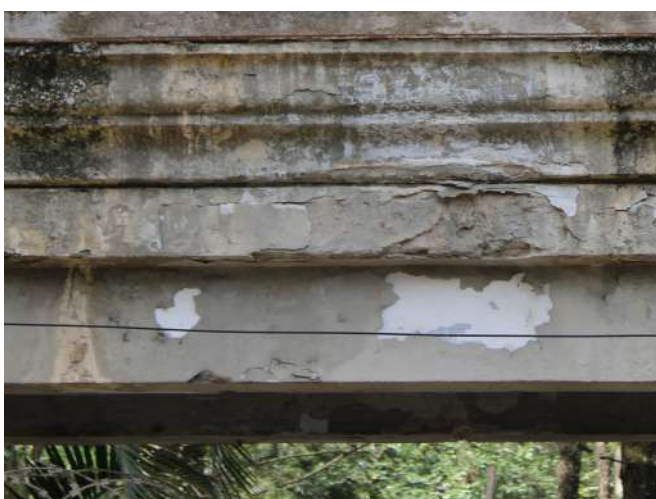
fig 23. Desprendimento das camadas de pintura no Pórtico Posterior. Data: 22/05/2023.

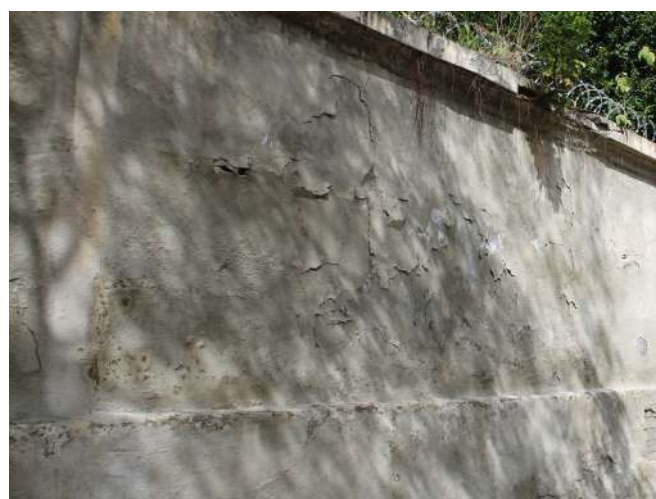
fig 24. Trecho com desprendimento das camadas de pintura na face externa do Muro. Data: 22/05/2023.

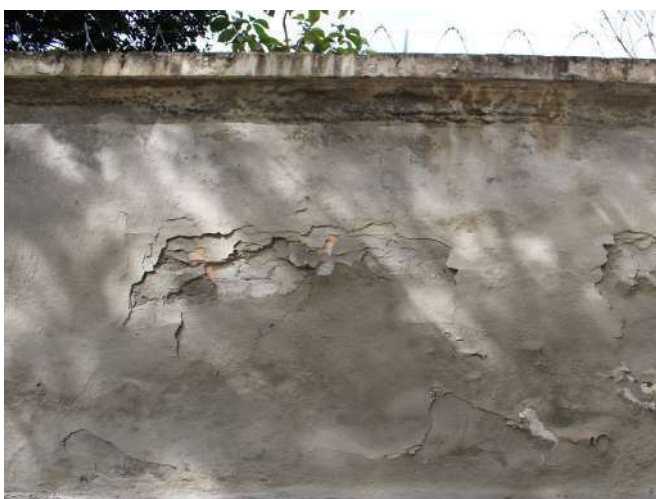
fig 25. Trecho com desprendimento das camadas de pintura na face externa do Muro. Data: 22/05/2023.

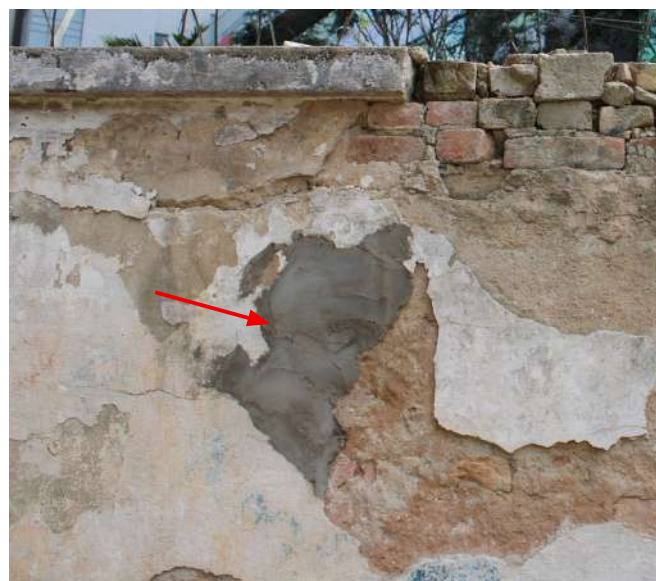
fig 30. Obturação errônea com argamassa à base de cimento realizado em trecho da face interna do Muro. Data: 22/05/2023.

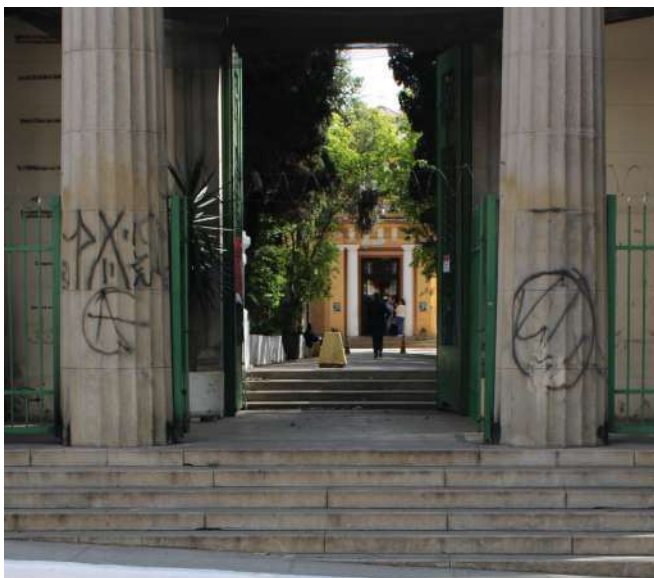
fig 31. Pichações nos fustes das colunas do Pórtico Frontal. Data: 22/05/2023.

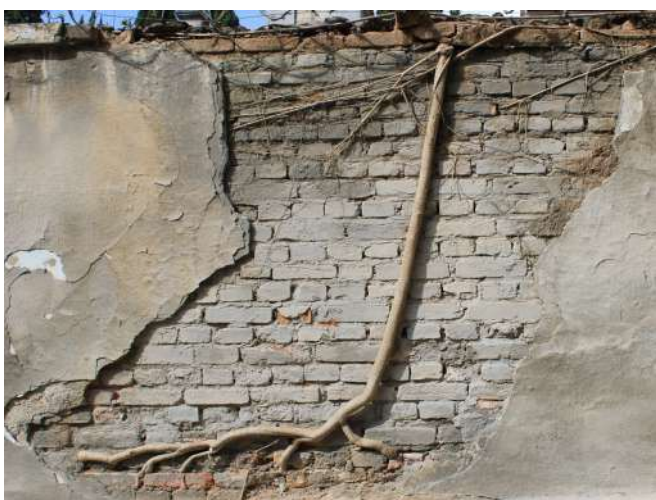
fig 37. Raízes encontradas em trecho da face externa do Muro. Data: 22/05/2023.

- Estabilização dos trechos comprometidos estruturalmente, em especial por contatos danos ocasionados pelas vegetações infestantes. A melhor solução será definida de acordo com a necessidade de cada trecho durante a execução dos serviços emergenciais, por exemplo, escoramentos, reassentamentos dos tijolos, etc. As soluções mais adequadas irão constar no Projeto de Restauro para aprovação por parte das equipes técnicas.

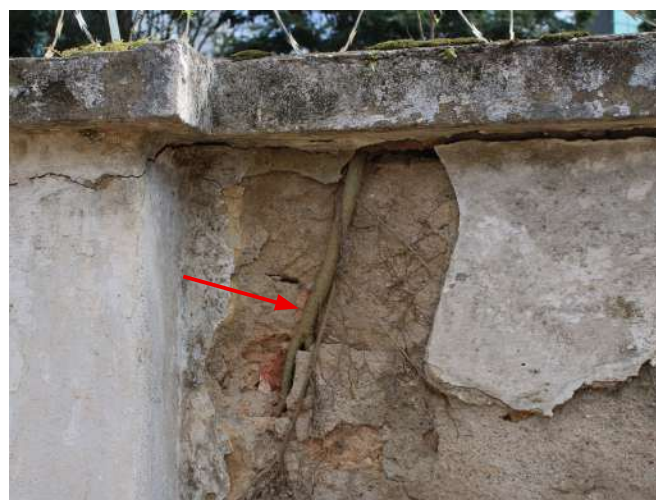
fig 38. Raízes encontradas em trecho da face interna do Muro. Data: 22/05/2023.

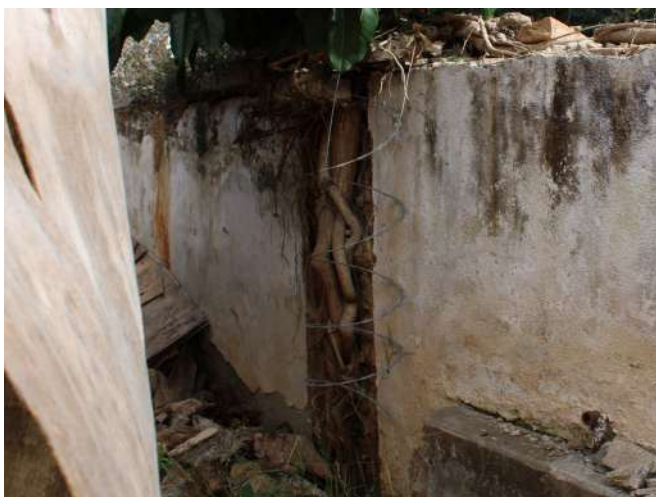
fig 39. Raízes de grande porte encontradas em trecho da face interna do Muro. Data: 22/05/2023.

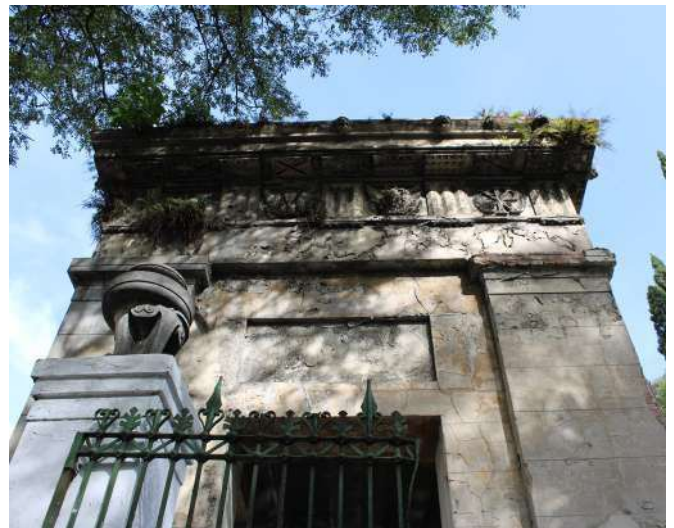
fig 65. Vista Lateral Direita do Pórtico Frontal. Data: 22/05/2023.

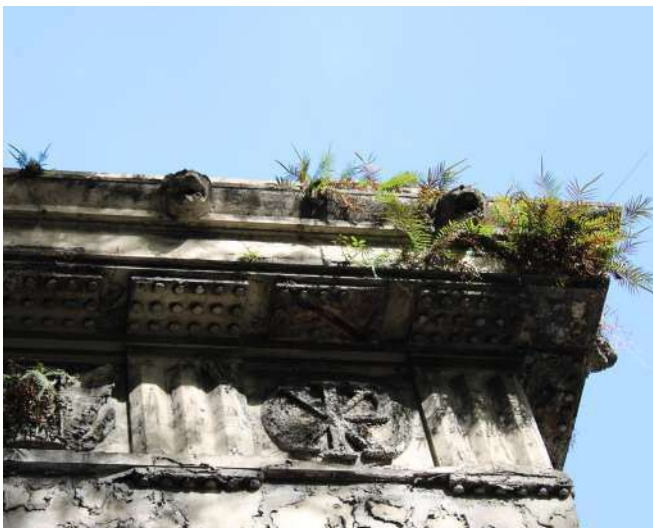
fig 71. Detalhes das gárgulas e réguas com gotas. Pórtico Frontal, Vista Lateral Direita. Data: 22/05/2023.

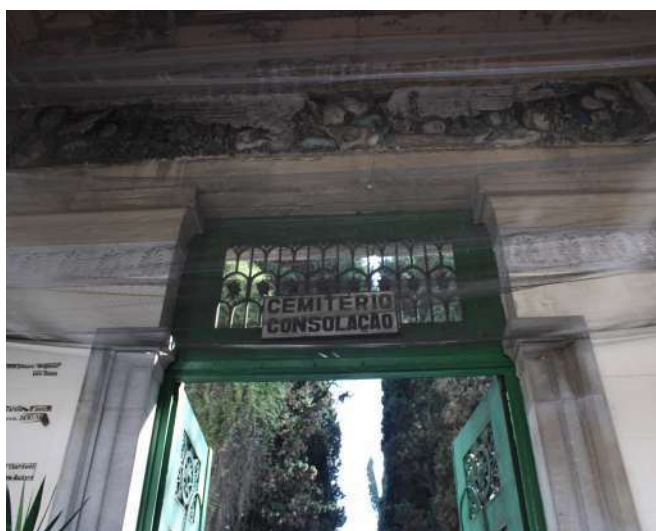
fig 103. Detalhes dos frisos e altos-relevos encontrados no Átrio do Pórtico Frontal. Data: 22/05/2023.

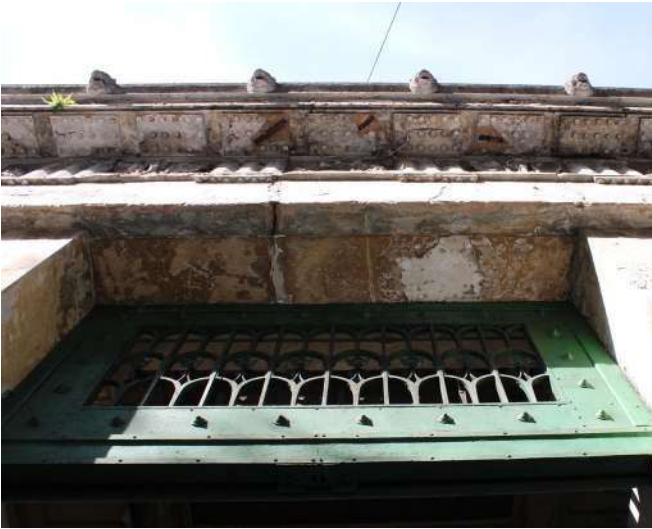
fig 122. Trecho acima da bandeira do portão de ferro onde é possível observar a argamassa. Data: 22/05/2023.

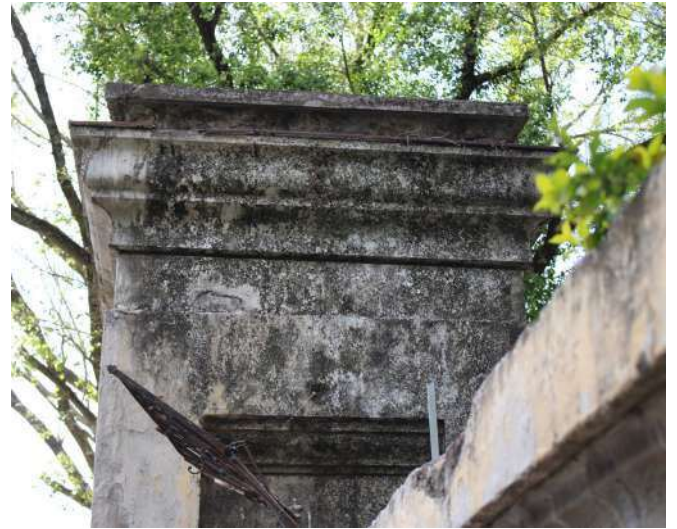
fig 133. Detalhe das cornijas na lateral direita do Pórtico Posterior. Data: 22/05/2023.

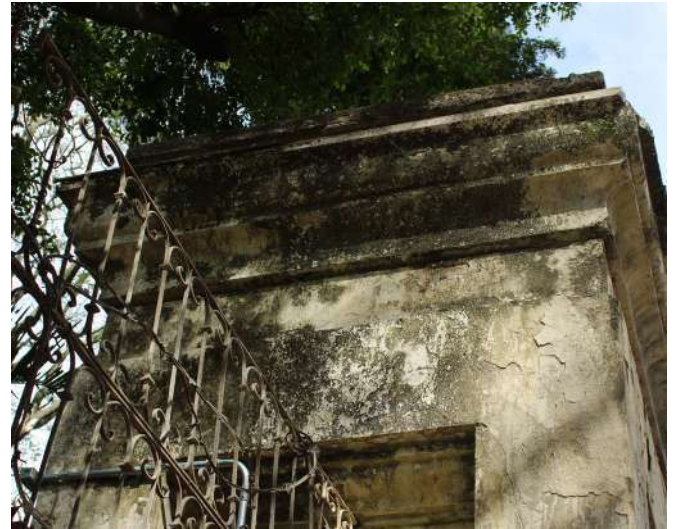
fig 143. Detalhe das cornijas na lateral esquerda do Pórtico Posterior. Data: 22/05/2023.

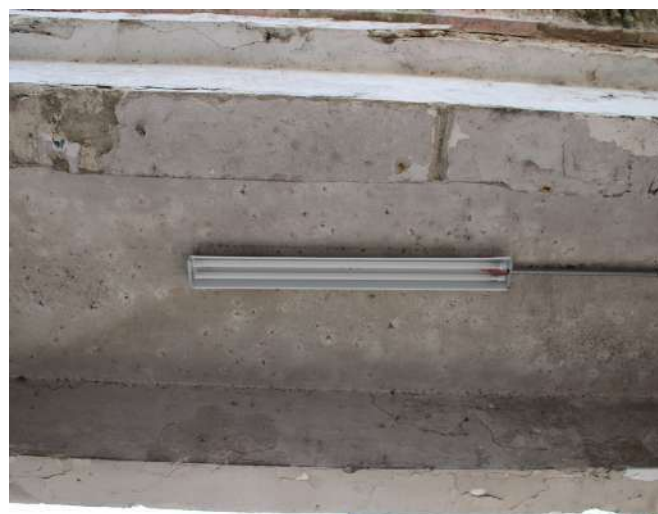
fig 148. Faces inferiores das vigas que estruturam o Pórtico Posterior, com destaque para a iluminação instalada. Data: 22/05/2023.

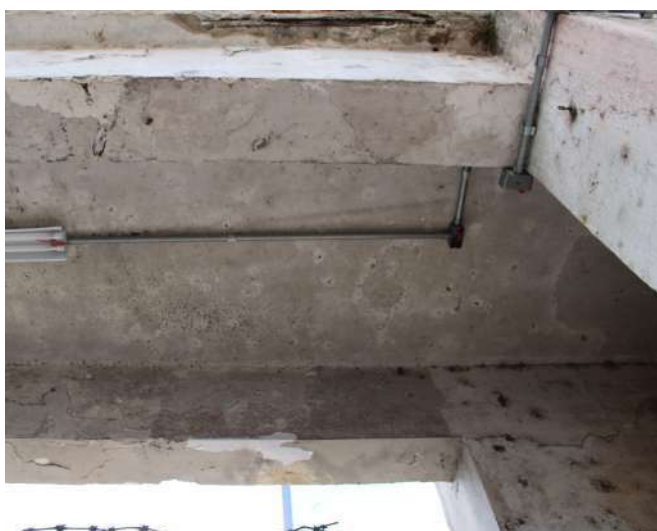
fig 149. Faces inferiores das vigas que estruturam o Pórtico Posterior. Data: 22/05/2023.

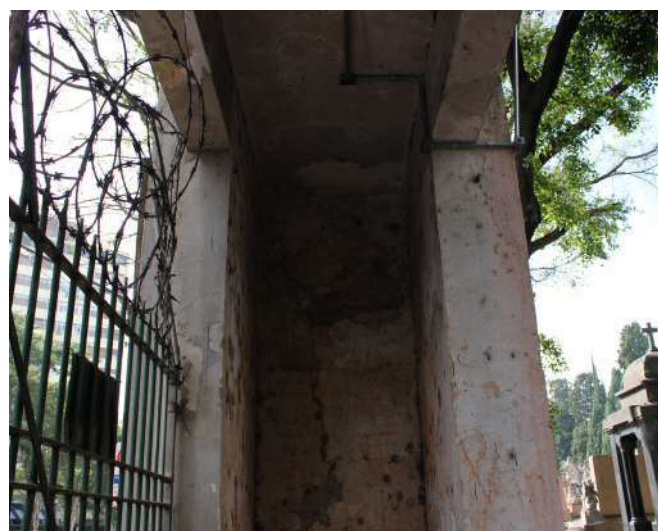
fig 150. Faces internas das colunas que estruturam o Pórtico Posterior. Data: 22/05/2023.

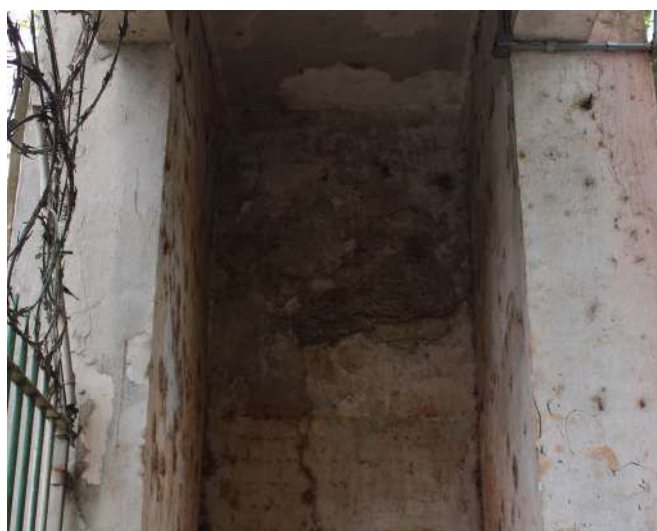
fig 151. Faces internas das colunas que estruturam o Pórtico Posterior. Data: 22/05/2023.

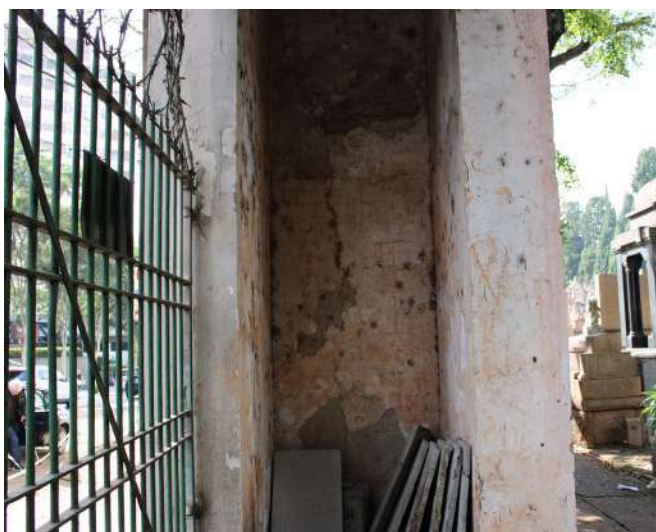
fig 152. Faces internas das colunas que estruturam o Pórtico Posterior. Data: 22/05/2023.

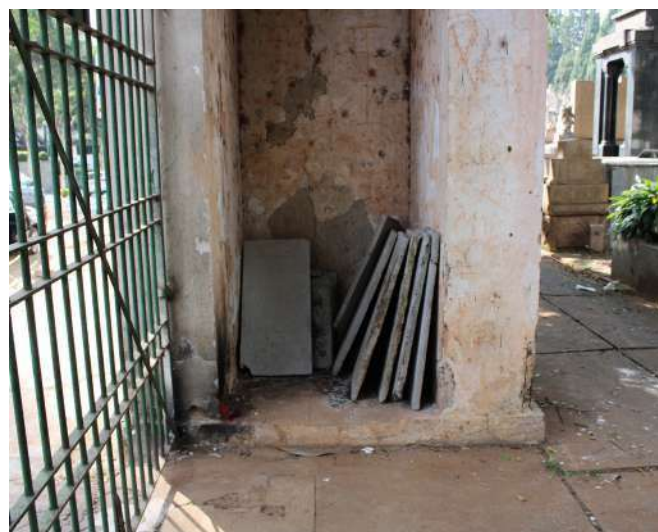
fig 153. Faces internas das colunas que estruturam o Pórtico Posterior, com destaque para os materiais depositados inadequadamente. Data: 22/05/2023.

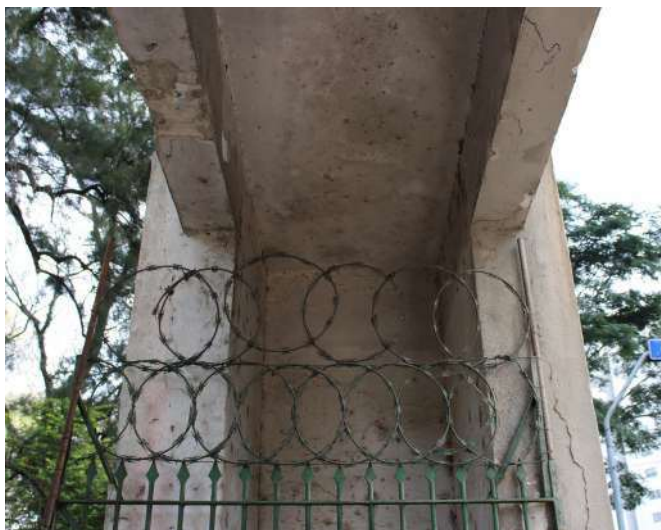
fig 154. Faces internas das colunas que estruturam o Pórtico Posterior. Data: 22/05/2023.

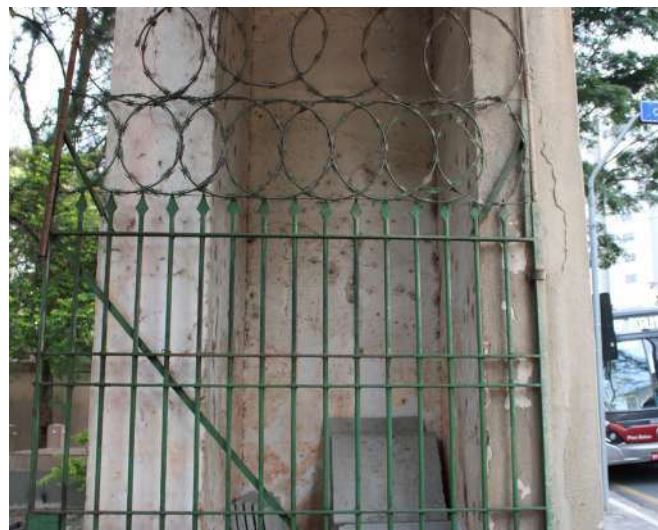
fig 155. Faces internas das colunas que estruturam o Pórtico Posterior. Data: 22/05/2023.

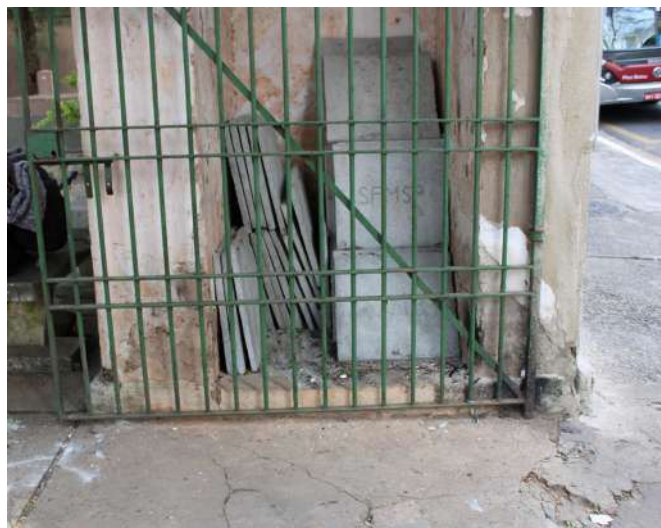
fig 156. Faces internas das colunas que estruturam o Pórtico Posterior, com destaque para os materiais depositados inadequadamente. Data: 22/05/2023.

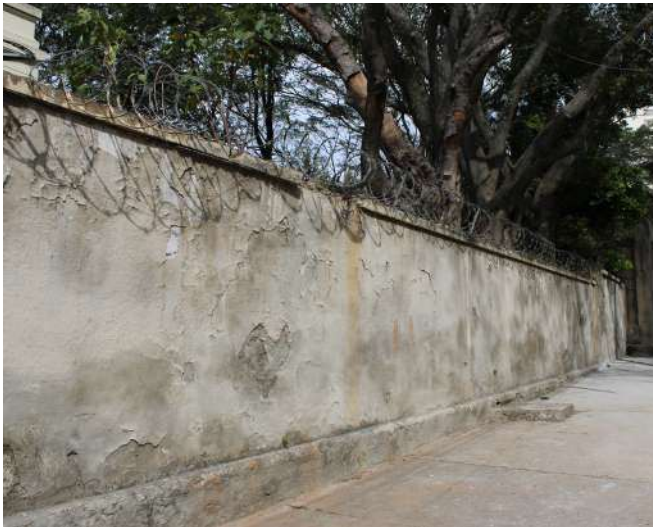
fig 157. Trecho da face externa do Muro voltado para a Rua Mato Grosso. Data: 22/05/2023.

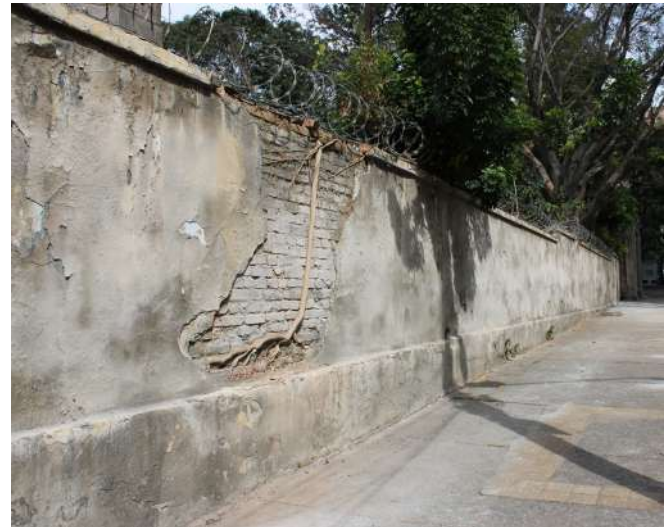
- Vegetação Infestante: crescimento de vegetação a partir do elemento construído, com enraizamento em seu substrato, comprometendo sua estabilidade e gerando pontos de infiltração.

fig 158. Trecho da face externa do Muro voltado para a Rua Mato Grosso. Destaque para a presença de raízes (vegetação infestante). Data: 22/05/2023.

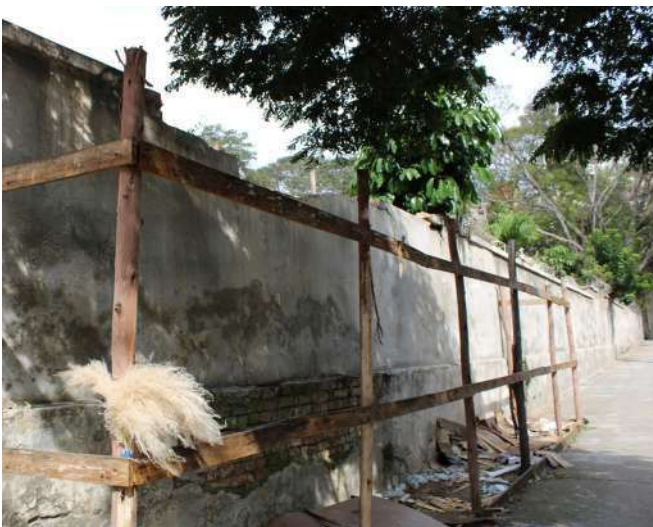
fig 159. Trecho da face externa do Muro voltado para a Rua Mato Grosso. Destaque para a estrutura de escoramento. Data: 22/05/2023.

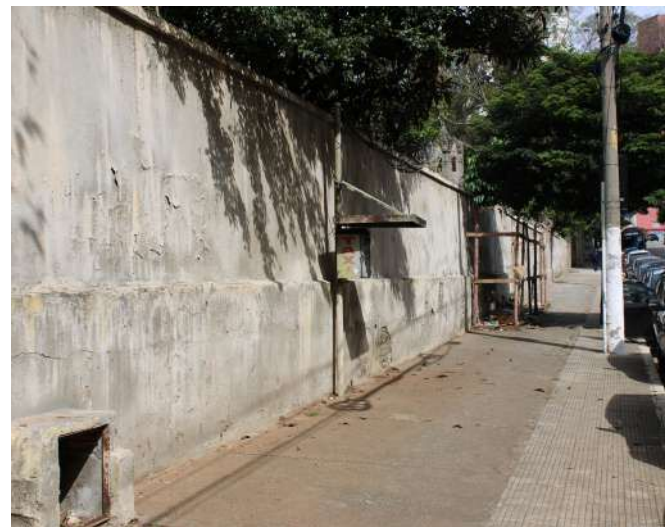
fig 160. Trecho da face externa do Muro voltado para a Rua Mato Grosso. Data: 22/05/2023.

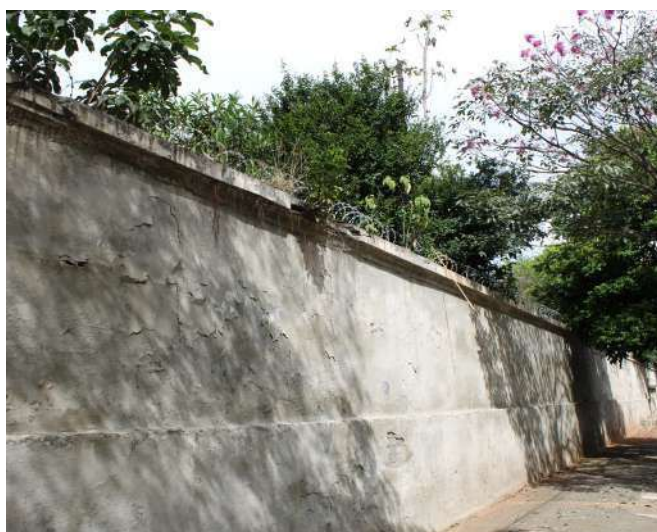
fig 161. Trecho da face externa do Muro voltado para a Rua Mato Grosso. Data: 22/05/2023.

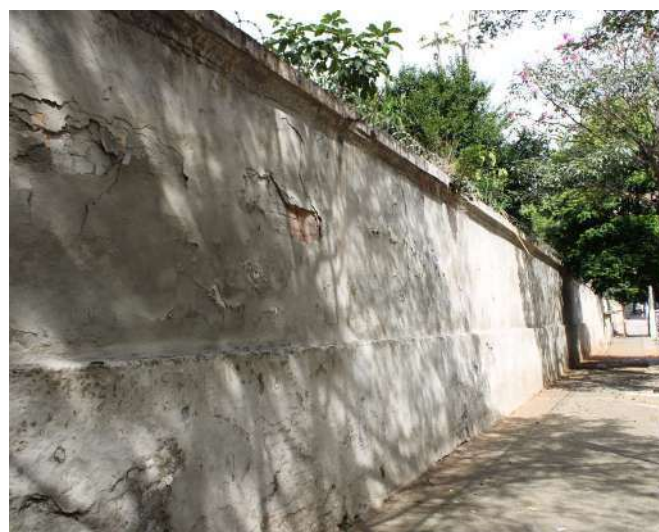
fig 162. Trecho da face externa do Muro voltado para a Rua Mato Grosso. Data: 22/05/2023.

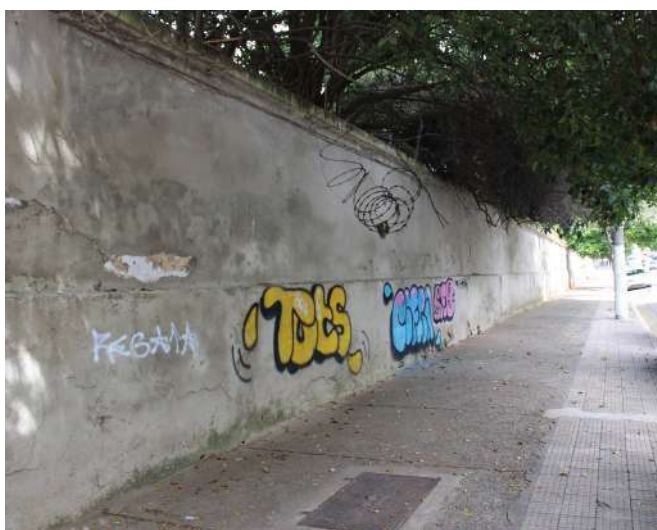
fig 163. Trecho da face externa do Muro voltado para a Rua Mato Grosso com pichações. Data: 22/05/2023.

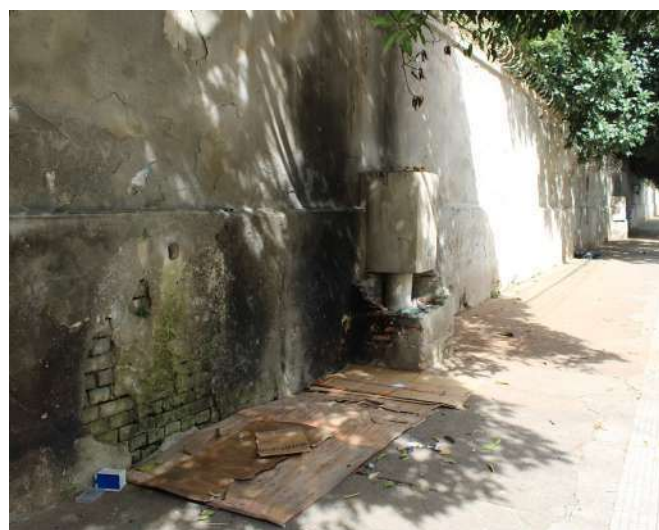
fig 164. Trecho da face externa do Muro voltado para a Rua Mato Grosso. Destaque para a má conservação da proteção das tubulações. Data: 22/05/2023.

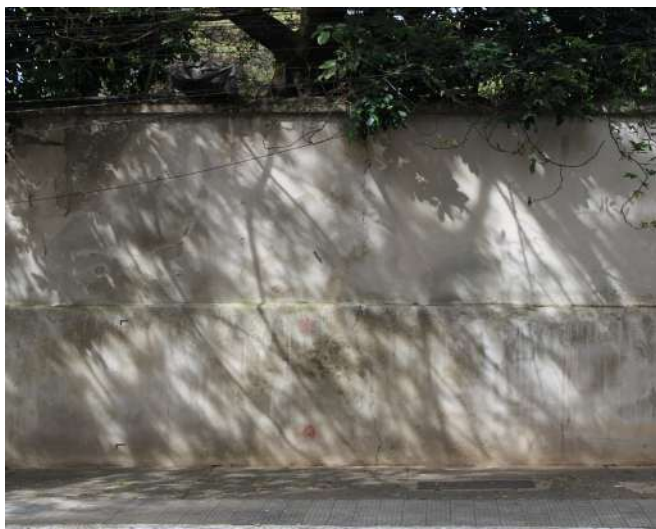
fig 165. Trecho da face externa do Muro voltado para a Rua Mato Grosso. Data: 22/05/2023.

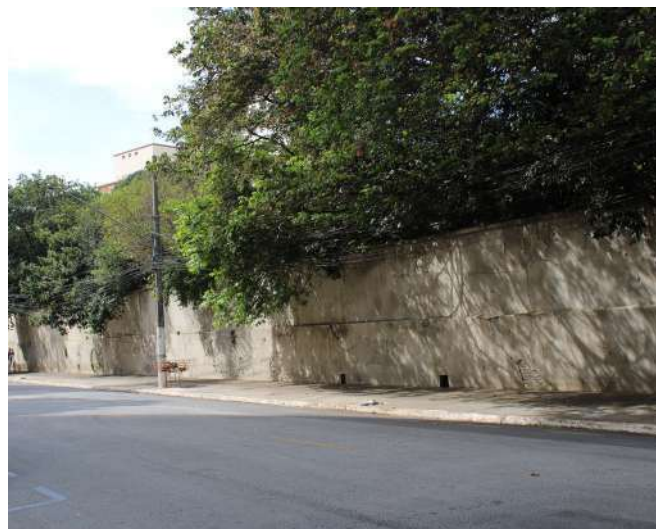
fig 166. Trecho da face externa do Muro voltado para a Rua Mato Grosso. Data: 22/05/2023.

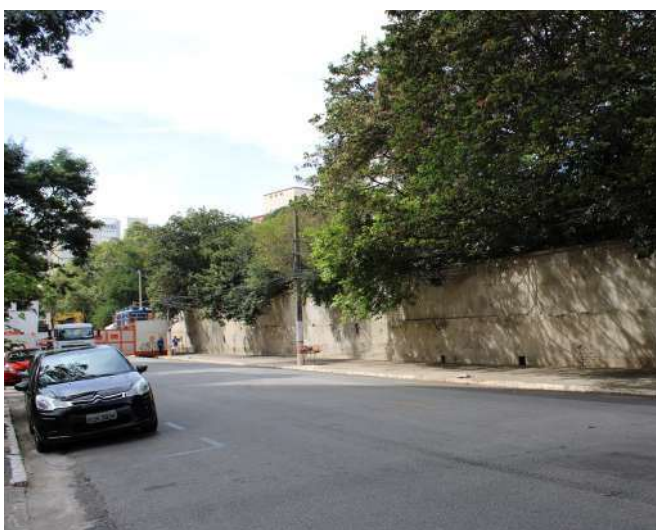
fig 167. Trecho da face externa do Muro voltado para a Rua Mato Grosso. Data: 22/05/2023.

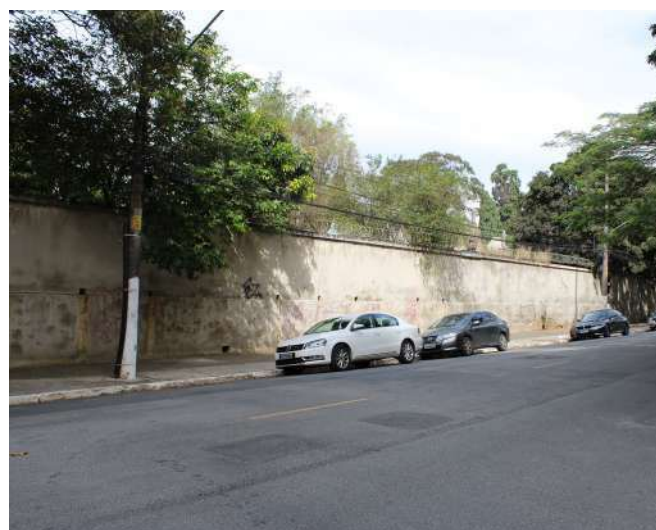
fig 168. Trecho da face externa do Muro voltado para a Rua Mato Grosso. Data: 22/05/2023.

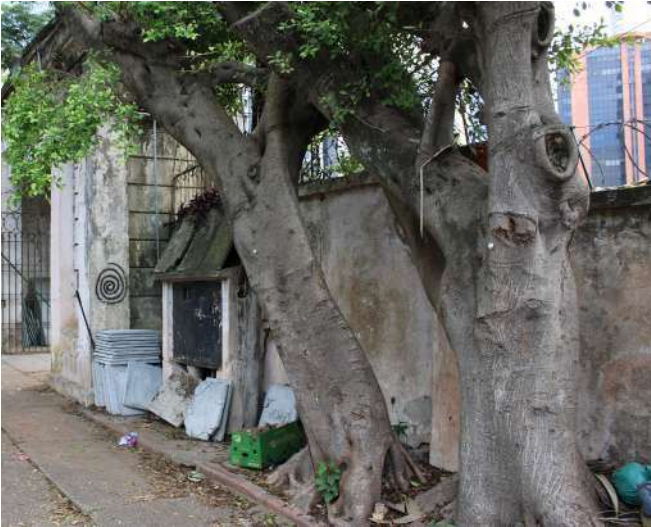
fig 169. Trecho da face interna do Muro voltado para a Rua Mato Grosso, ao lado do Pórtico Posterior. Data: 22/05/2023.

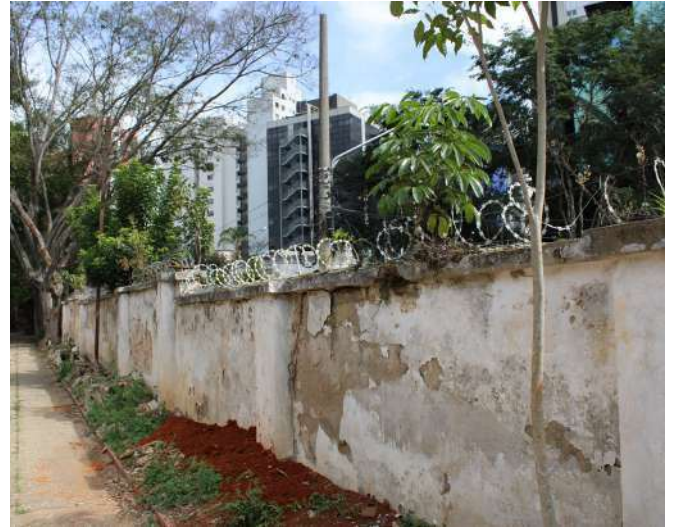
fig 170. Trecho da face interna do Muro voltado para a Rua Mato Grosso. Data: 22/05/2023.

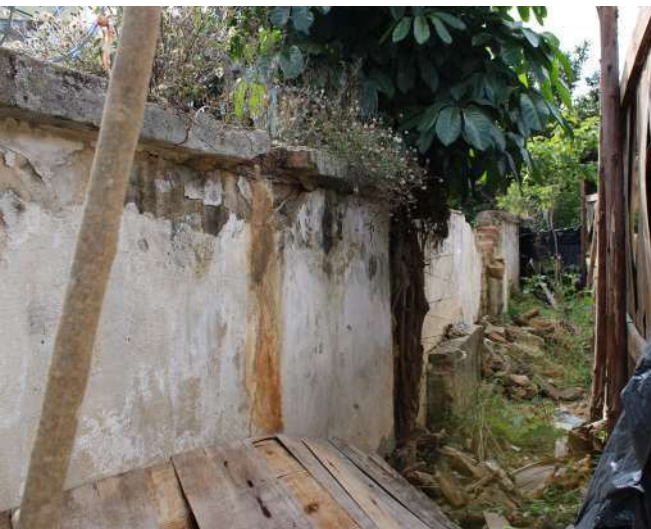
fig 171. Trecho da face interna do Muro voltado para a Rua Mato Grosso. Destaque para a presença de raízes (vegetação infestante). Data: 22/05/2023.

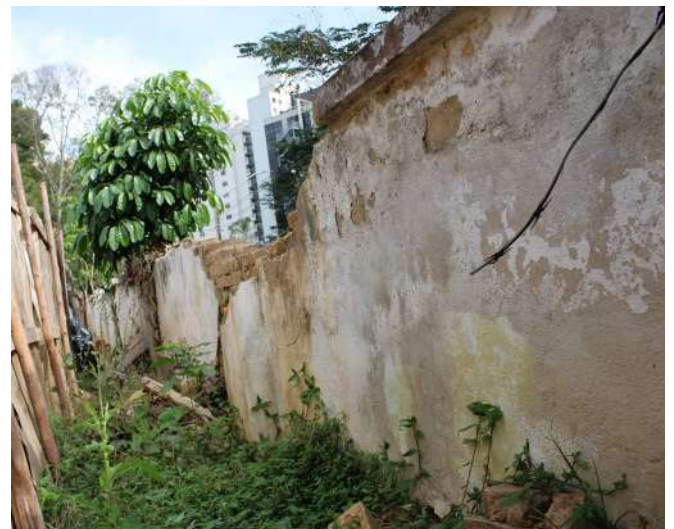
fig 172. Trecho da face interna do Muro voltado para a Rua Mato Grosso. Trata-se do mesmo trecho que se encontra escorado do lado externo. Data: 22/05/2023.

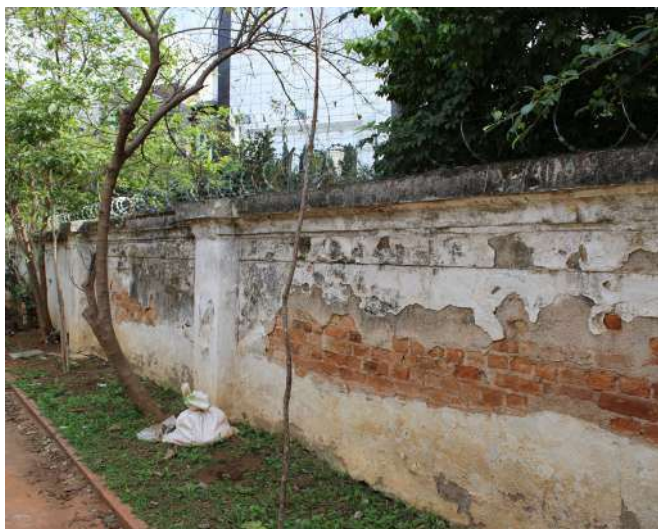
fig 173. Trecho da face interna do Muro voltado para a Rua Mato Grosso. Destaca-se o desprendimento dos revestimentos. Data: 22/05/2023.

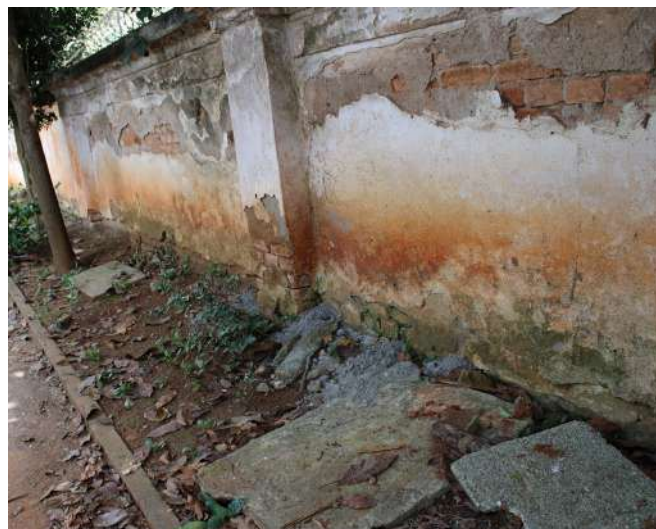
fig 174. Trecho da face interna do Muro voltado para a Rua Mato Grosso. Data: 22/05/2023.

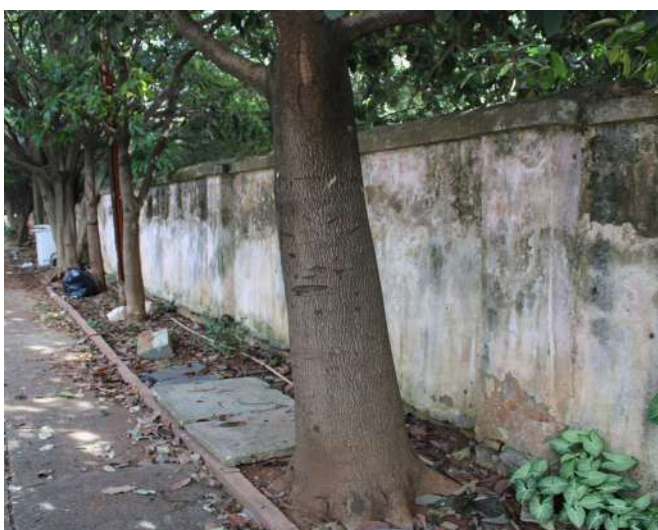
fig 175. Trecho da face interna do Muro voltado para a Rua Mato Grosso. Data: 22/05/2023.

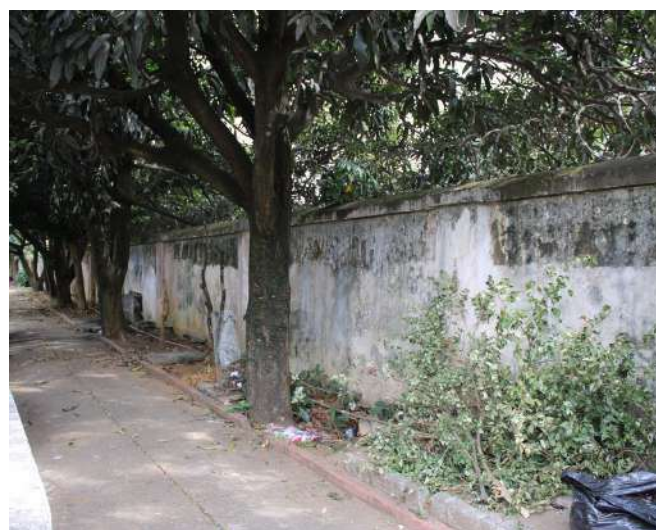
fig 176. Trecho da face interna do Muro voltado para a Rua Mato Grosso. Data: 22/05/2023.

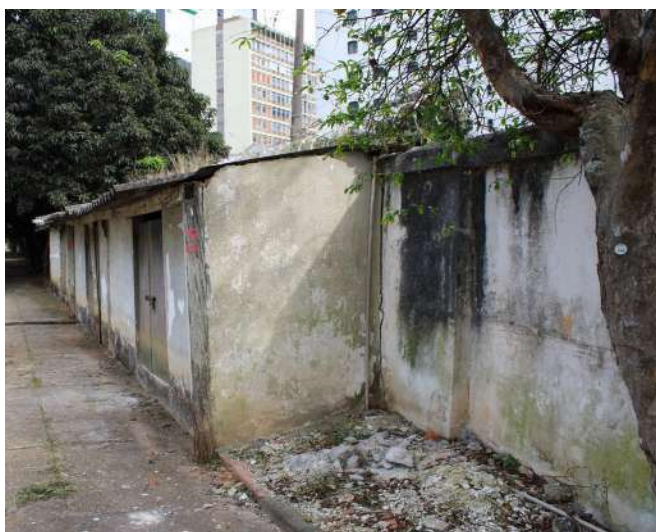
fig 177. Trecho da face interna do Muro voltado para a Rua Mato Grosso, ao lado da construção utilizada como depósito. Data: 22/05/2023.

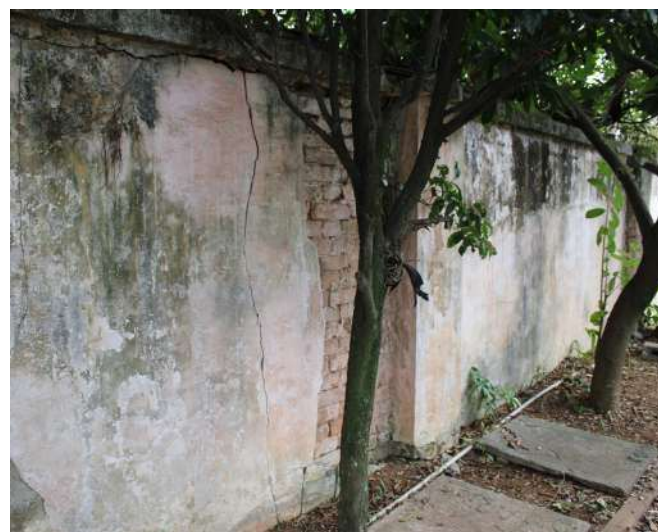
fig 178. Trecho da face interna do Muro voltado para a Rua Mato Grosso. Data: 22/05/2023.

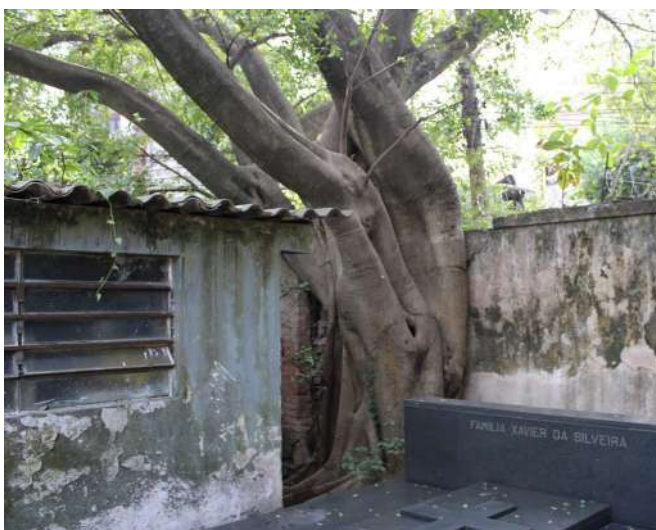
fig 179. Trecho da face interna do Muro na altura da esquina entre as Ruas Mato Grosso e Sergipe. Data: 22/05/2023.

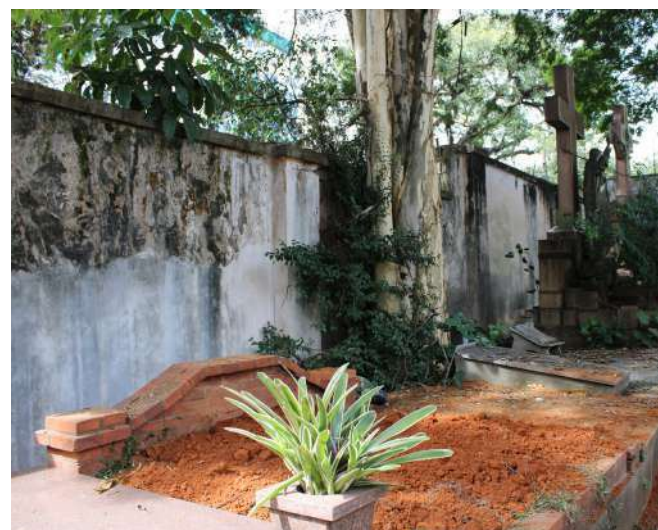
fig 180. Trecho da face interna do Muro voltado para a Rua Sergipe. Data: 22/05/2023.

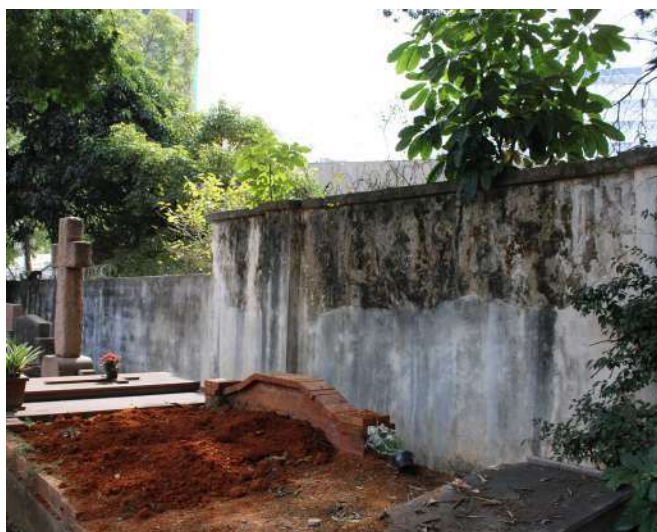
fig 181. Trecho da face interna do Muro voltado para a Rua Sergipe. Data: 22/05/2023.

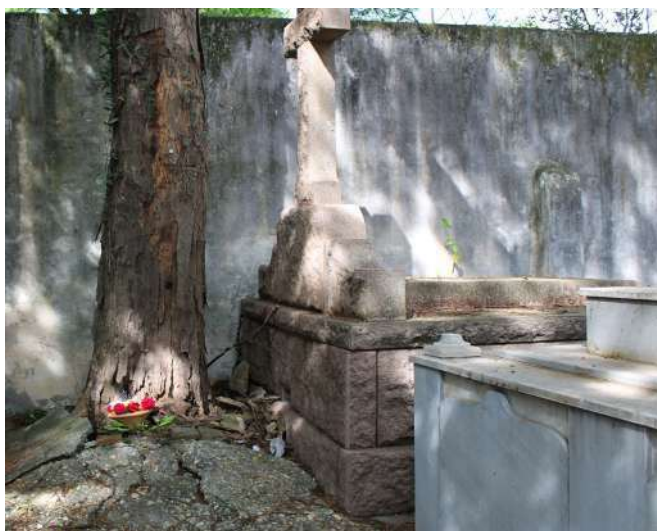
fig 183. Trecho inicial do Muro que divide os Cemitérios da Consolação e dos Protestantes. Data: 22/05/2023.

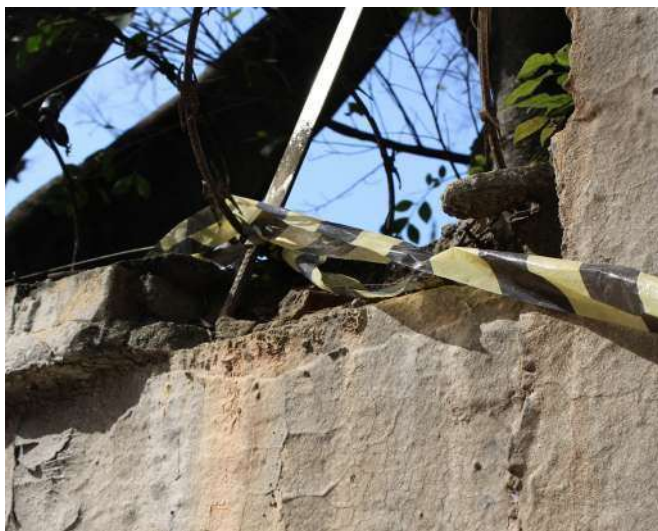
fig 213. Trecho com perda de elementos (tijolos) e risco de desprendimento / queda. Face externa. Data: 22/05/2023.

Vale ressaltar que todos os trechos dos Muros que apresentarem as mesmas condições ilustradas neste Memorial, como risco de queda iminente, presença de vegetações infestantes, tijolos expostos e/ ou desprendidos, argamassas deslocadas, devem também receber os mesmos tratamentos, executados de acordo com os procedimentos descritos no item “7.9 | MUROS”.

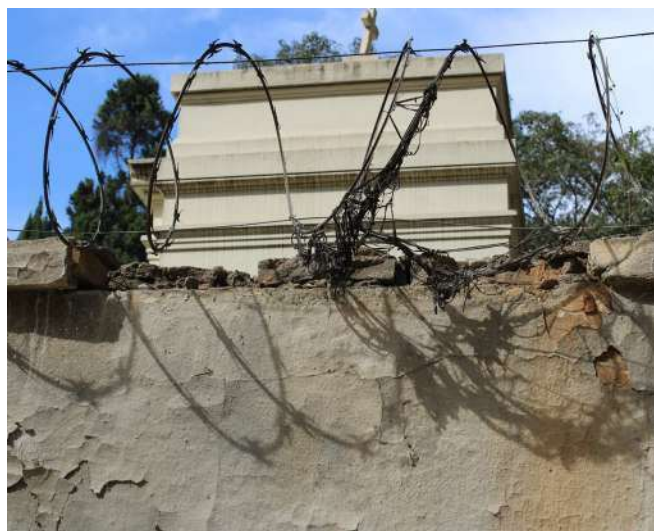
fig 214. Trecho com perda de elementos (tijolos) e risco de desprendimento / queda. Face externa. Data: 22/05/2023.
