ANEXO I - TERMO DE REFERÊNCIA

OBJETO: CONTRATAÇÃO DE EMPRESA ESPECIALIZADA NO RAMO DE CONSTRUÇÃO CIVIL PARA PRESTAÇÃO DOS SERVIÇOS EMERGENCIAIS DE REFORMA E RESTAURAÇÃO DO PÓRTICO FRONTAL (RUA DA CONSOLAÇÃO), PÓRTICO POSTERIOR (RUA MATO GROSSO) E MUROS, DO CEMITÉRIO CONSOLAÇÃO, SITUADO NA RUA DA CONSOLAÇÃO, Nº 1660, SÃO PAULO/SP

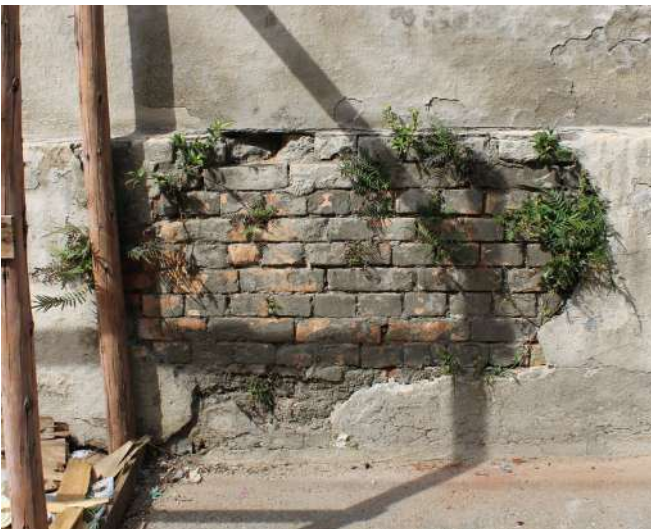
fig 217. Exemplo de vegetação infestante de menor porte em trecho com desprendimento de argamassa. Data: 22/05/2023.

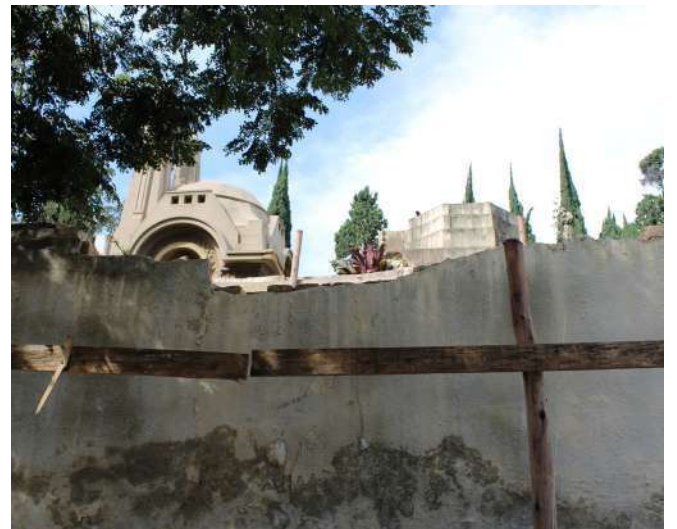
fig 218. Trecho com considerável perda de elementos (tijolos) e instabilidade estrutural. Data: 22/05/2023.

- Estabilização dos trechos comprometidos estruturalmente, em especial por contatos danos ocasionados pelas vegetações infestantes. A melhor solução será definida de acordo com a necessidade de cada trecho durante a execução dos serviços emergenciais, por exemplo, escoramentos, reassentamentos dos tijolos, etc. As soluções mais adequadas irão constar no Projeto de Restauro para aprovação por parte das equipes técnicas.

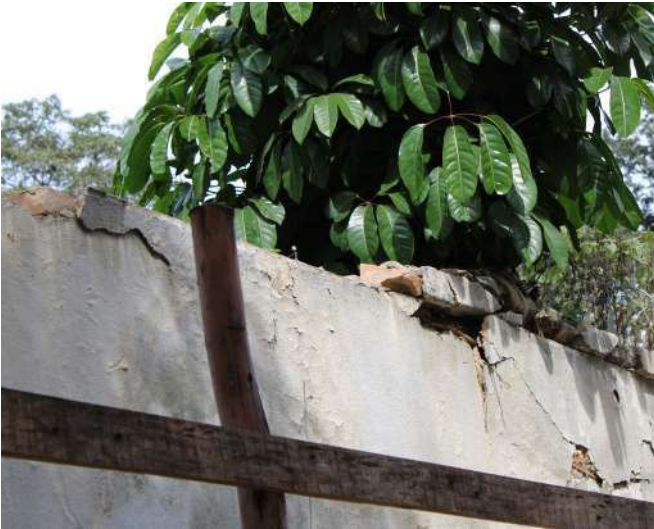
fig 219. Trecho com perda de elementos (tijolos) e risco de desprendimento / queda. Face externa. Data: 22/05/2023.

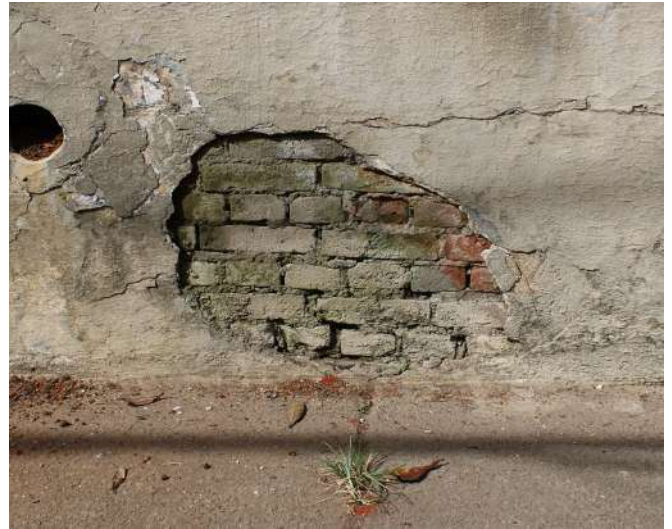
fig 220. Trecho com desprendimento de argamassa e consequente exposição dos tijolos. Data: 22/05/2023.

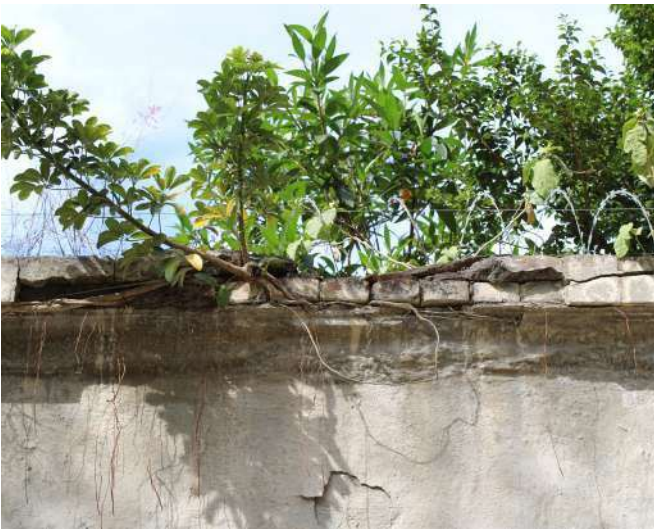
fig 221. Exemplo da ação da vegetação infestante onde as raízes provocam o desprendimento das argamassas e tijolos. Data: 22/05/2023.

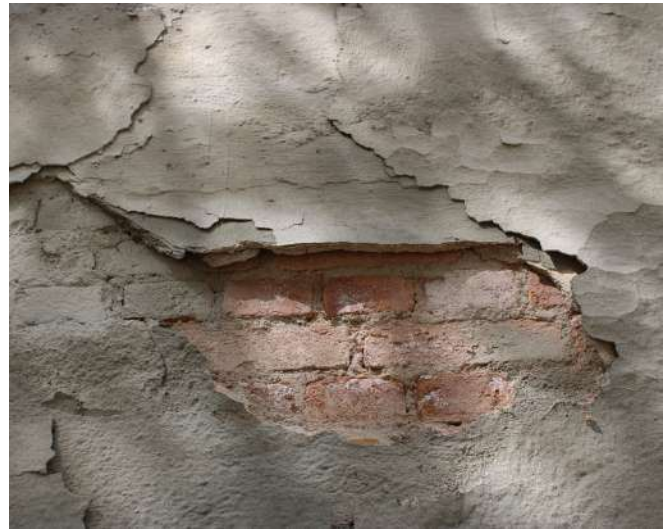
fig 222. Trecho com desprendimento de argamassa e consequente exposição dos tijolos. Data: 22/05/2023.

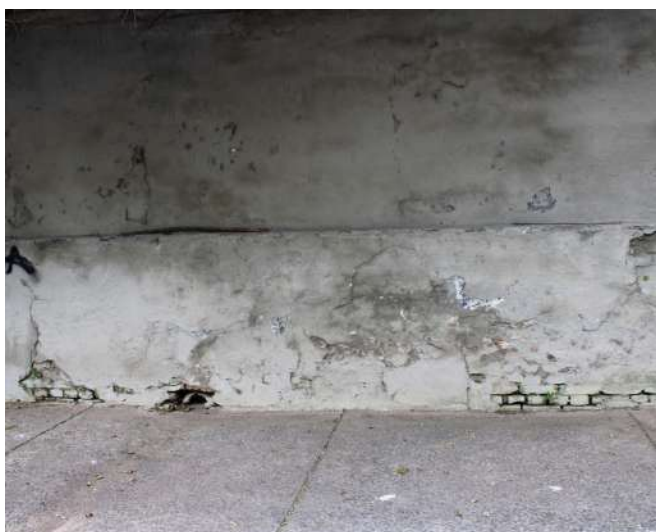
fig 223. Trecho do sócolo onde é possível observar a ação da umidade ascendente. Data: 22/05/2023.

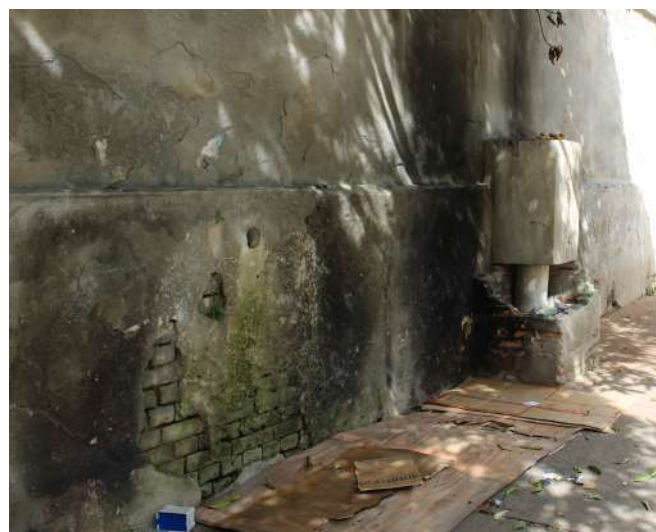
fig 224. Além da ação da umidade ascendente, nota-se nesse trecho, as consequências da ação antrópica: fuligem ocasionada por queimas. Data: 22/05/2023.

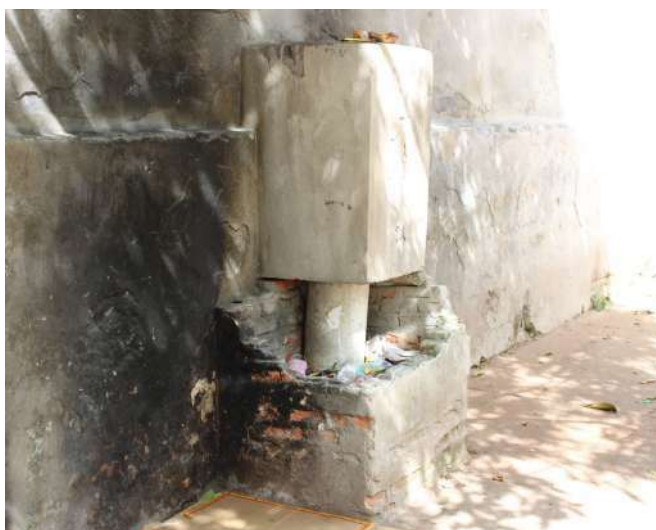
fig 225. Detalhe da estrutura de proteção das tubulações bastante danificada. Data: 22/05/2023.

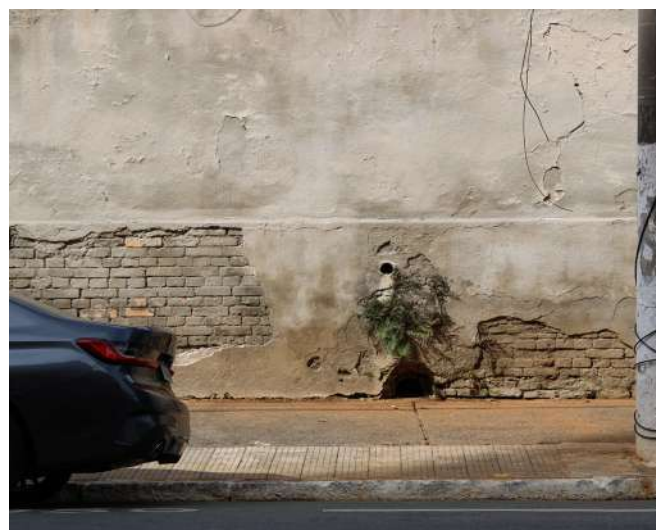
fig 226. Trecho do sócolo onde é possível observar a ação da umidade ascendente, inclusive com a presença de vegetação infestante. . Data: 22/05/2023.

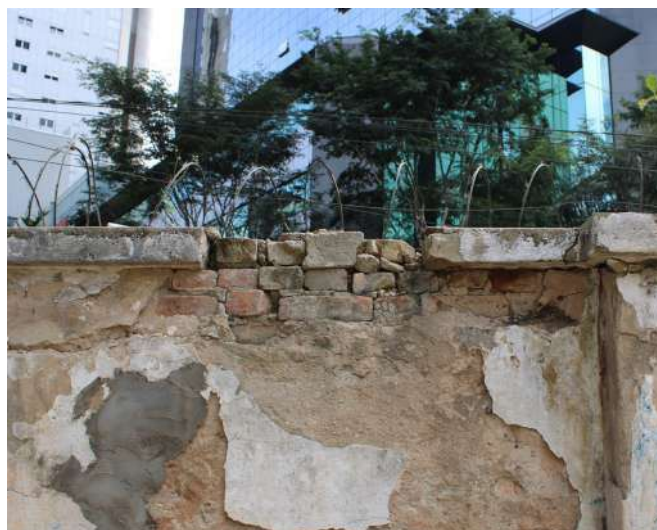
fig 230. Trecho com perda de elementos (tijolos) e risco de desprendimento / queda. Face externa. Data: 22/05/2023.

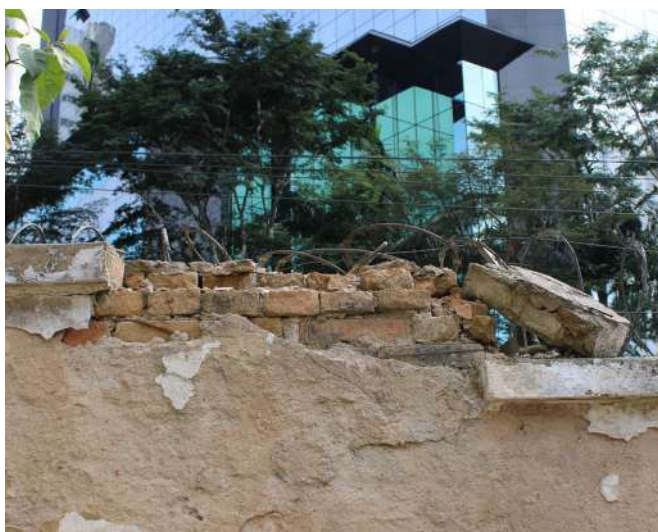
fig 231. Trecho com perda de elementos (tijolos) e risco de desprendimento / queda. Face externa. Data: 22/05/2023.

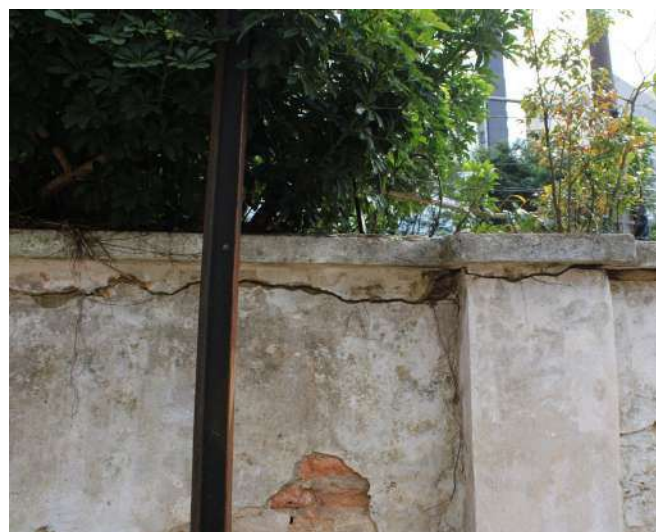
fig 232. Grande rachadura ocasionada pela presença de raízes, as quais provocam esforços sobre os muros. Data: 22/05/2023.

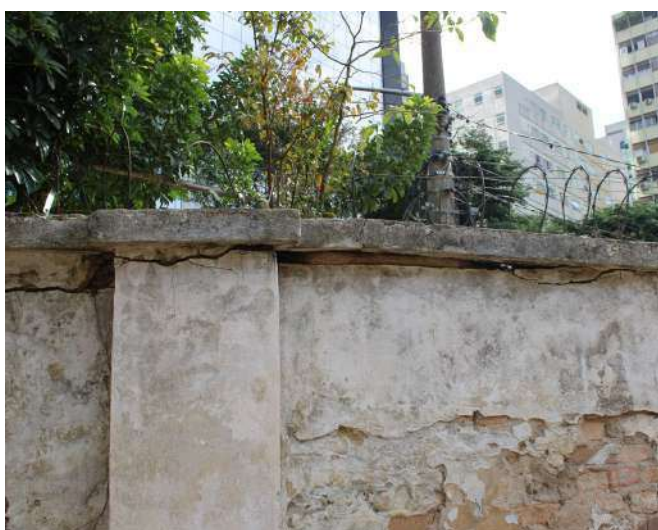
fig 233. Grande rachadura ocasionada pela presença de raízes, as quais provocam esforços sobre os muros. Data: 22/05/2023.

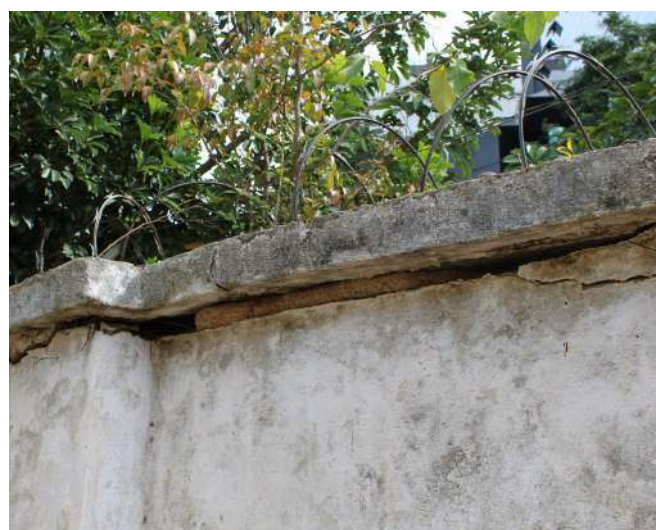
fig 234. Detalhe da raiz já provocando o desprendimento dos tijolos e conseqüente instabilidade estrutural. Data: 22/05/2023.

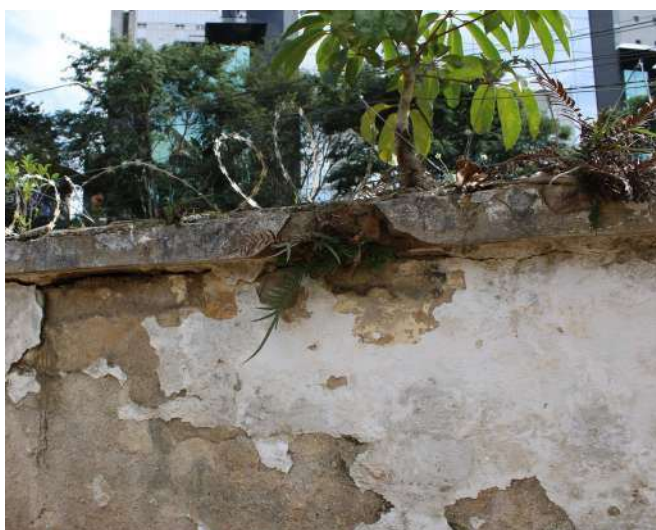
fig 237. Exemplo de vegetação infestante de menor porte já provocando o desprendimento de argamassa. Data: 22/05/2023.

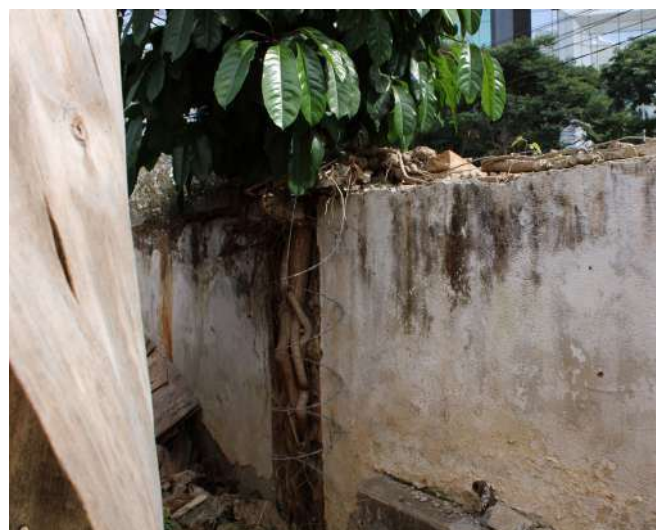
fig 238. Exemplo de vegetação infestante de grande porte em estágio avançado com as raízes já bastante desenvolvidas. Data: 22/05/2023.

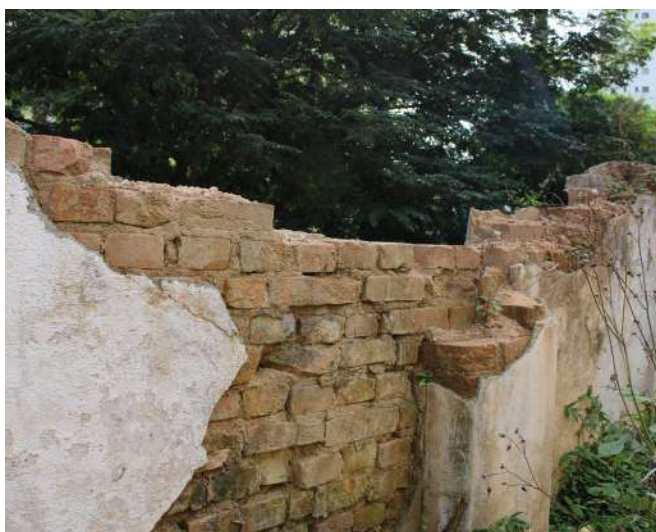
fig 239. Trecho com considerável perda de elementos (toda a argamassa e tijolos) e instabilidade estrutural. Data: 22/05/2023.

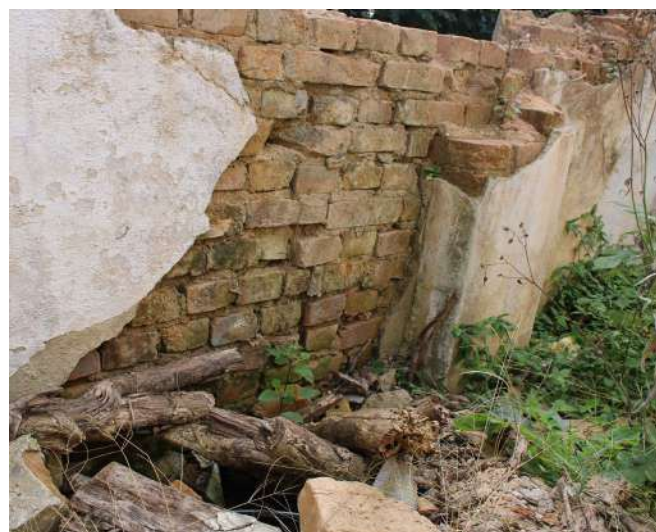
fig 240. Trecho com considerável perda de elementos (toda a argamassa e tijolos) e instabilidade estrutural. Data: 22/05/2023.

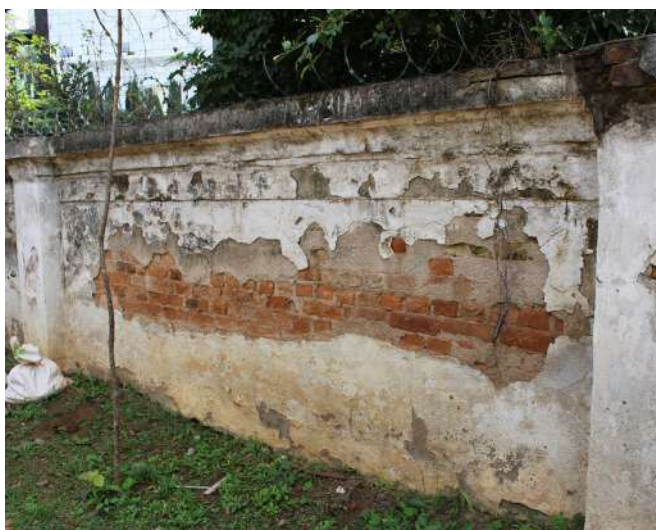
fig 241. Trecho com desprendimento de argamassa e consequente exposição dos tijolos. Nota-se a ação da umidade. Data: 22/05/2023.

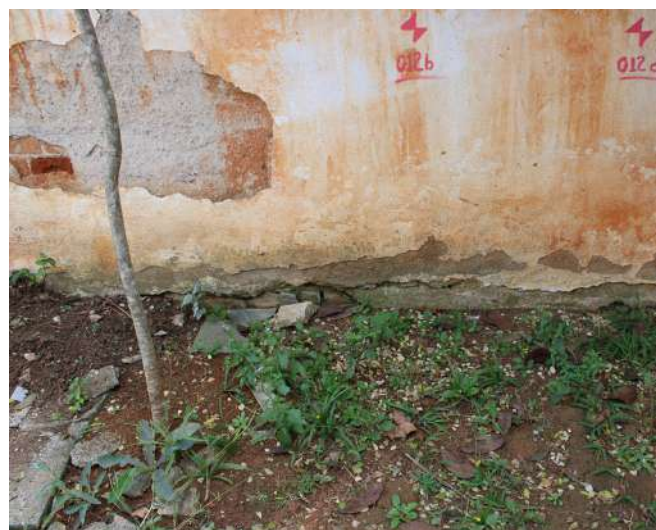
fig 242. Ação da umidade ascendente provocando o desprendimento das camadas de pintura e da argamassa da base. Data: 22/05/2023.

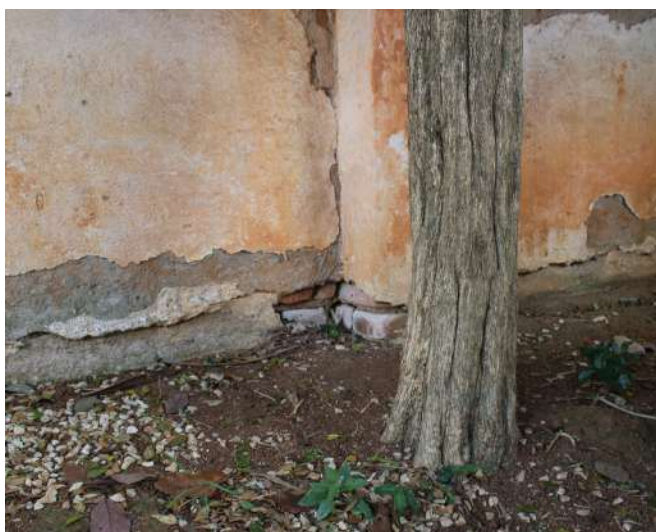
fig 243. Ação da umidade ascendente provocando o desprendimento das camadas de pintura e da argamassa da base. Data: 22/05/2023.

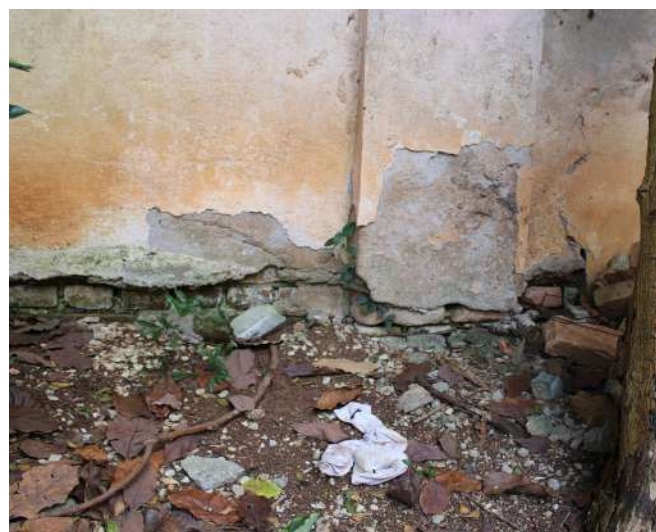
fig 244. Ação da umidade ascendente provocando o desprendimento das camadas de pintura e da argamassa da base. Data: 22/05/2023.

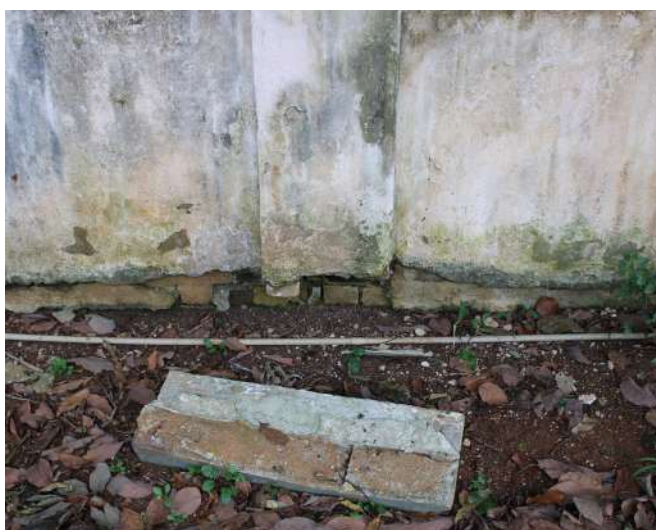
fig 245. Ação da umidade ascendente: desprendimento das camadas de pintura, da argamassa da base e presença de colonizações biológicas. Data: 22/05/2023.

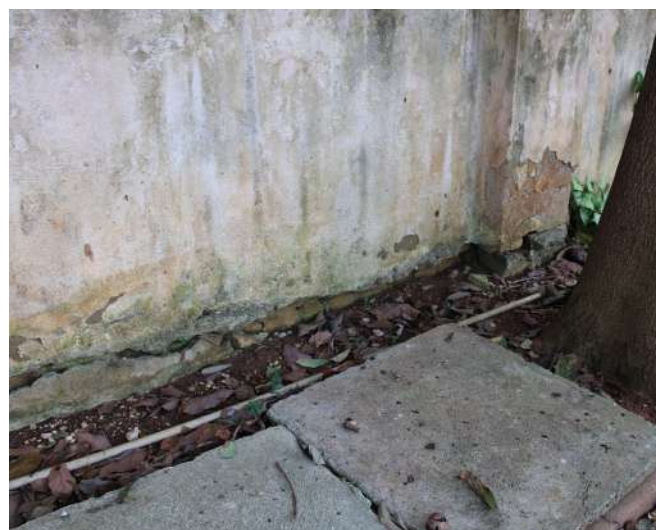
fig 246. Ação da umidade ascendente: desprendimento das camadas de pintura, da argamassa da base e presença de colonizações biológicas. Data: 22/05/2023.

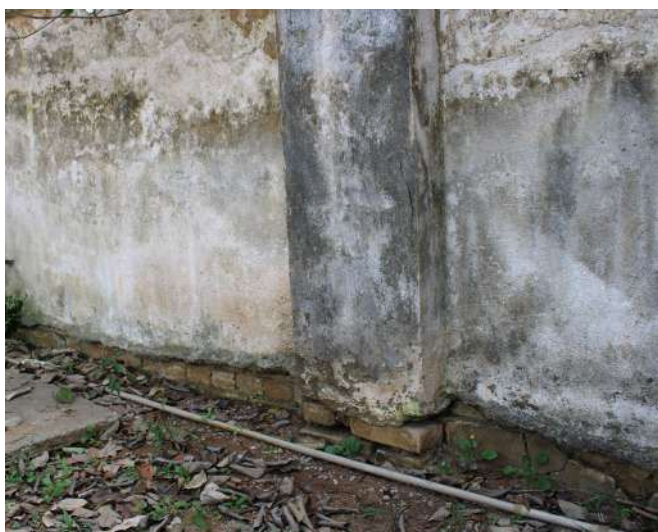
fig 247. Trecho com grande presença de colonizações biológicas e desprendimento de argamassa na base. Data: 22/05/2023.

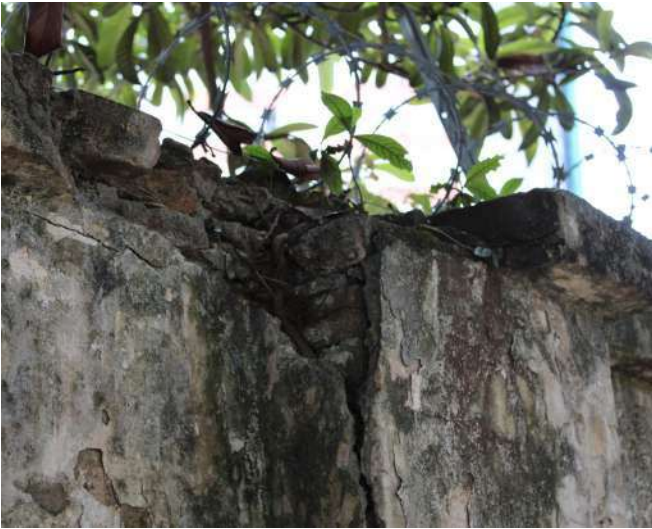
fig 251. Exemplo de vegetação infestante de menor porte já provocando o desprendimento de argamassa. Data: 22/05/2023.

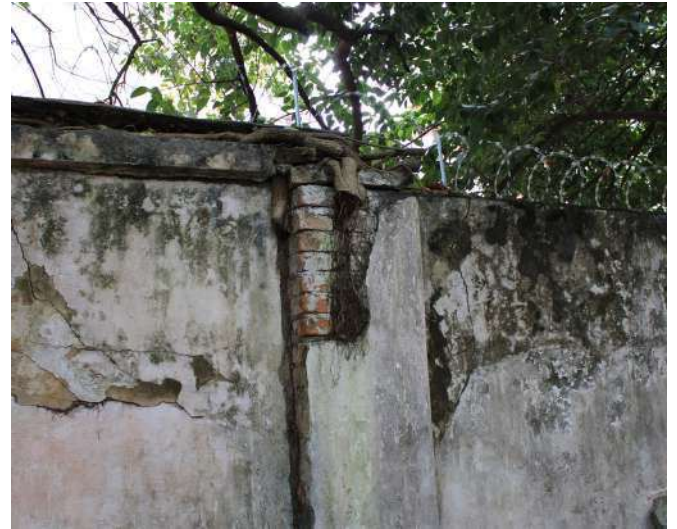
fig 252. Trecho com tijolos expostos devido à ação das raízes das vegetações infestantes. Data: 22/05/2023.

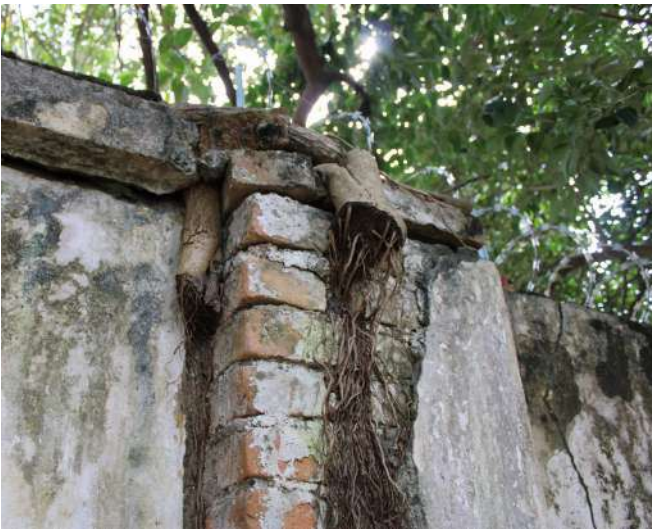
fig 253. Exemplo de vegetação infestante em estágio avançado com as raízes já bastante desenvolvidas. Data: 22/05/2023.

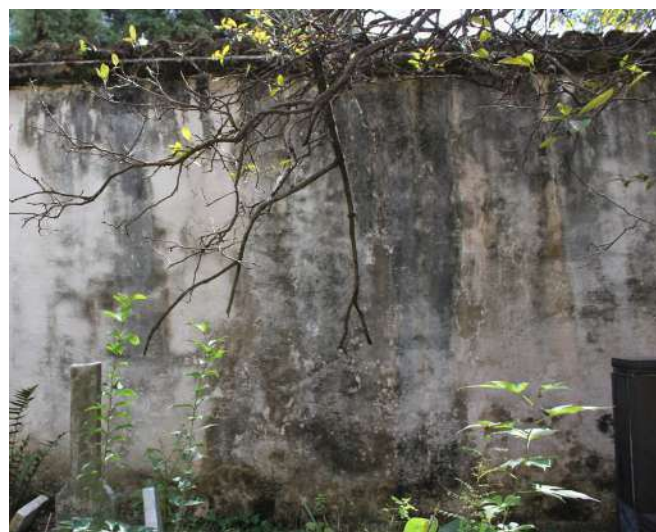
fig 260. Grandes manchas de coloração escura indicando a presença de umidade e colonizações biológicas. Data: 22/05/2023.

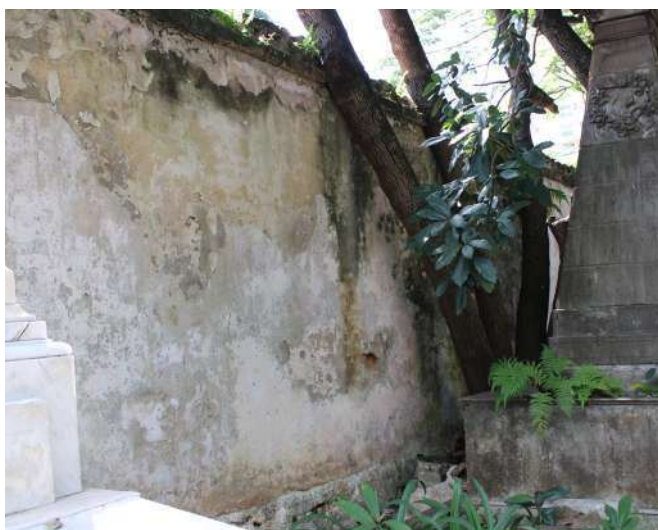
fig 261. Manchas de coloração escura indicando a presença de umidade e colonizações biológicas. Nota-se a proximidade da árvore com o muro. Data: 22/05/2023.

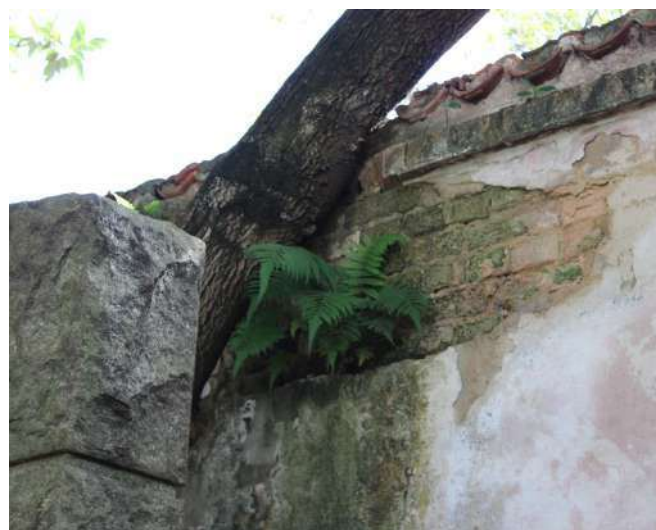
fig 262. Exemplo de vegetação infestante de menor porte já provocando o desprendimento de argamassa. Data: 22/05/2023.

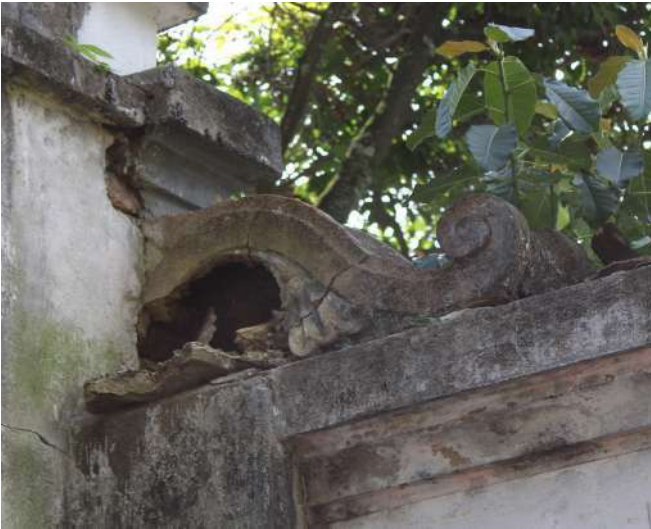
fig 263. Exemplo de um dos ornamentos em voluta, componentes dos muros, com quebra e risco de queda. Data: 22/05/2023.

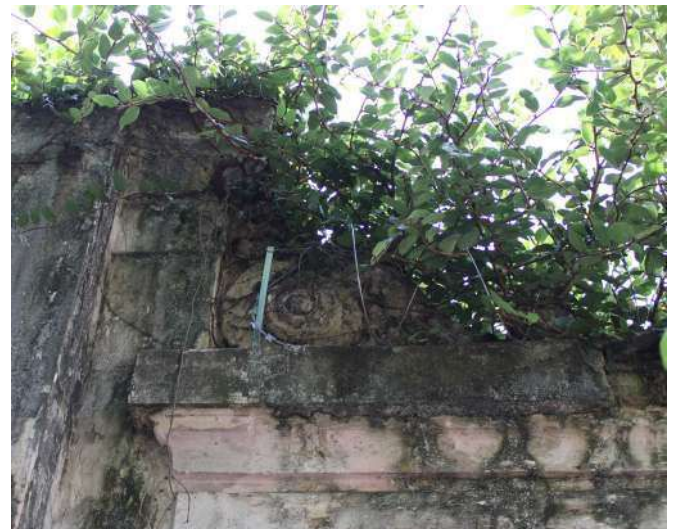
fig 266. Exemplo de um dos ornamentos em voluta, componentes dos muros, completamente tomado por vegetações infestantes. Data: 22/05/2023.

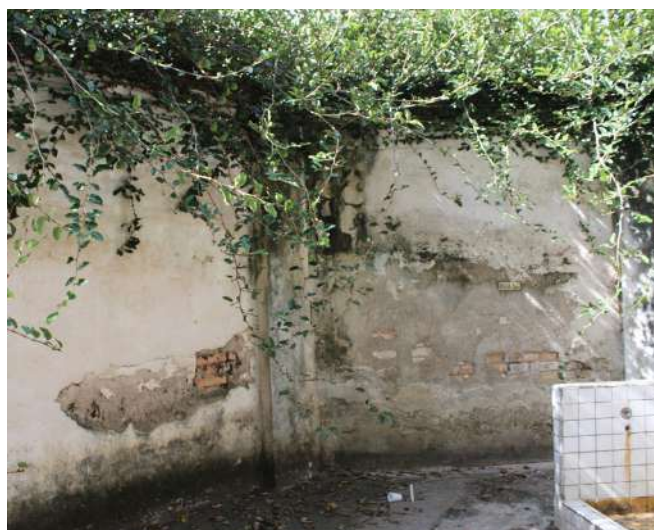
fig 268. Ação da umidade provocando o desprendimento das camadas de pintura e da argamassa. Notam-se também as vegetações infestantes. Data: 22/05/2023.

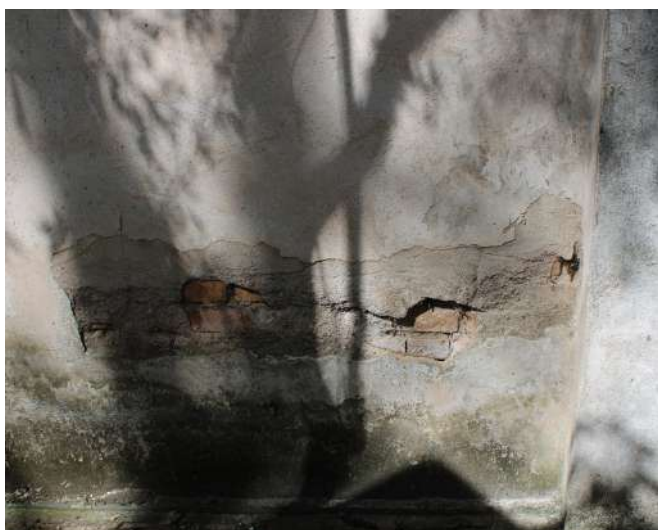
fig 269. Ação da umidade ascendente provocando o desprendimento das camadas de pintura e da argamassa. Data: 22/05/2023.

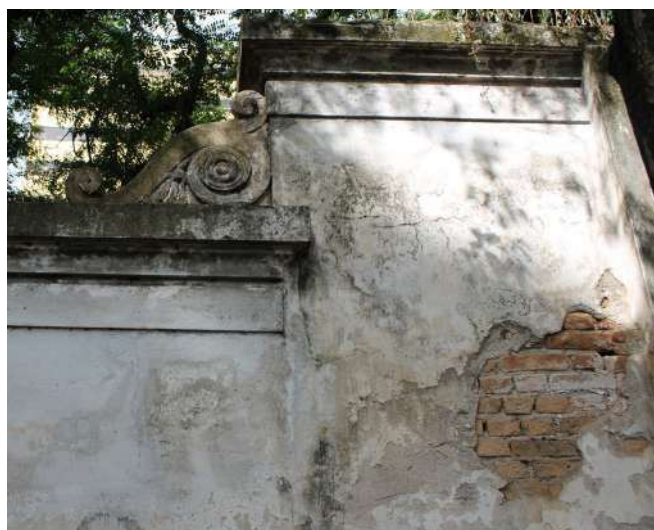
fig 270. Ação da umidade ascendente provocando o desprendimento das camadas de pintura e da argamassa. Data: 22/05/2023.
