ANEXO I - TERMO DE REFERÊNCIA

OBJETO: CONTRATAÇÃO DE EMPRESA ESPECIALIZADA NO RAMO DE CONSTRUÇÃO CIVIL PARA PRESTAÇÃO DOS SERVIÇOS EMERGENCIAIS DE REFORMA E RESTAURAÇÃO DO PÓRTICO FRONTAL (RUA DA CONSOLAÇÃO), PÓRTICO POSTERIOR (RUA MATO GROSSO) E MUROS, DO CEMITÉRIO CONSOLAÇÃO, SITUADO NA RUA DA CONSOLAÇÃO, Nº 1660, SÃO PAULO/SP

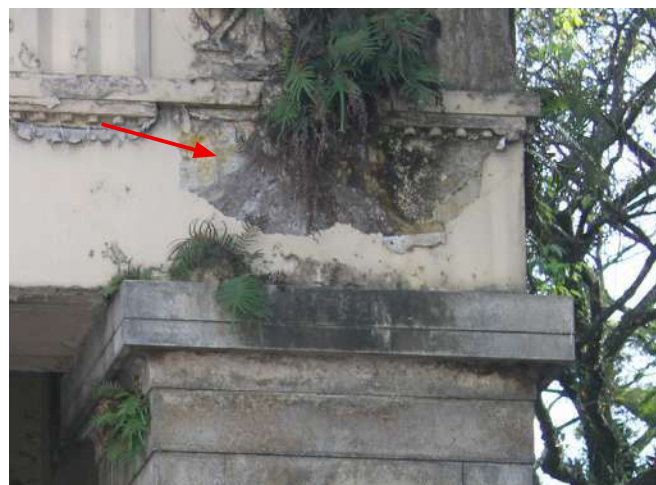
fig 6. Colonização biológica encontrada no entablamento do Pórtico Frontal. Data: 22/05/2023.

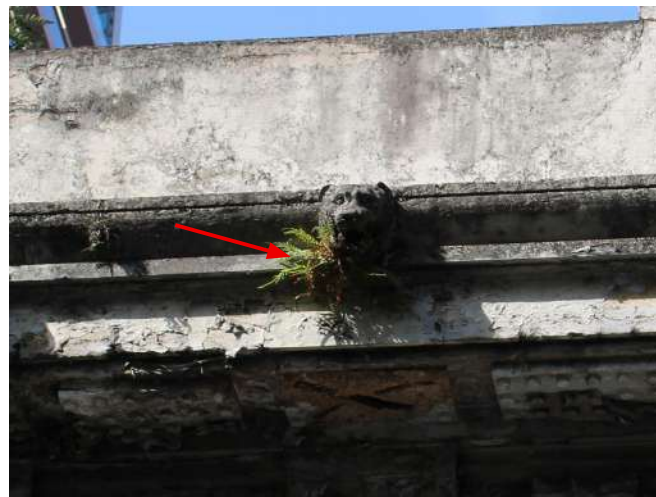
fig 36. Vegetação infestante encontrada em uma das gárgulas do Pórtico Frontal. Data: 22/05/2023.

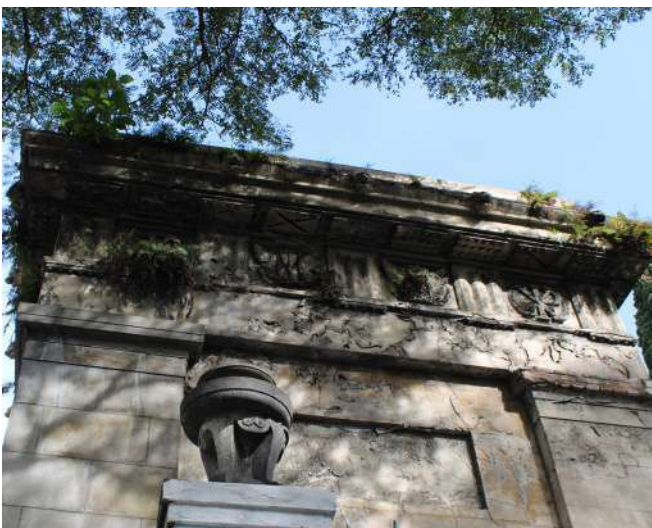
fig 66. Ampliação do entablamento do Pórtico Frontal, Vista Lateral Direita. Data: 22/05/2023.

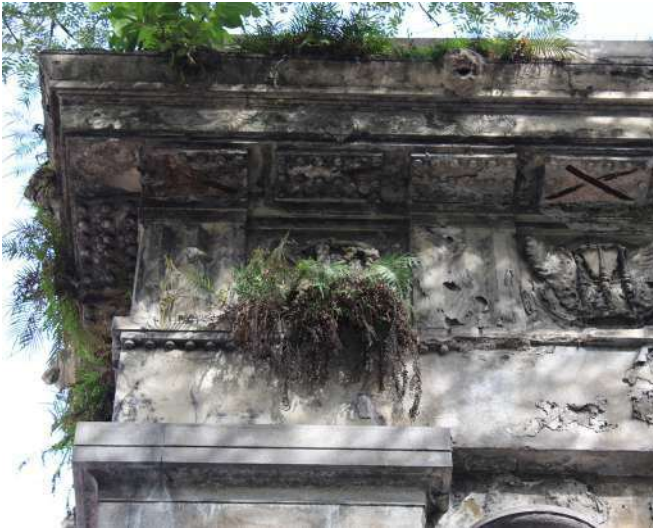
fig 67. Ampliação do entablamento do Pórtico Frontal, Vista Lateral Direita. Data: 22/05/2023.

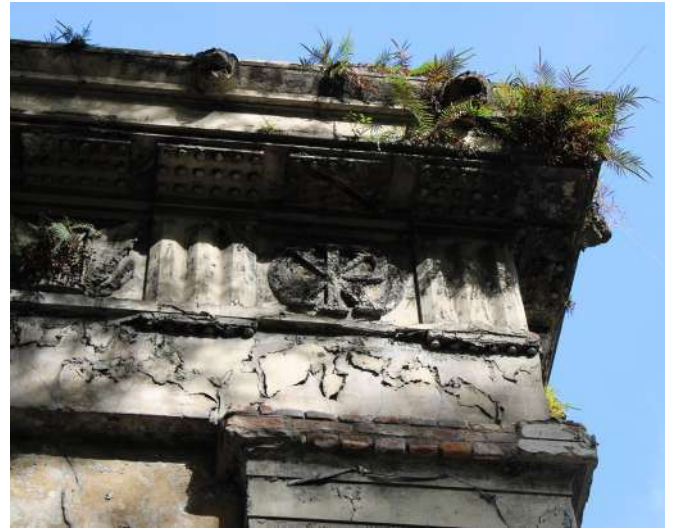
fig 68. Ampliação do entablamento do Pórtico Frontal, Vista Lateral Direita. Data: 22/05/2023.

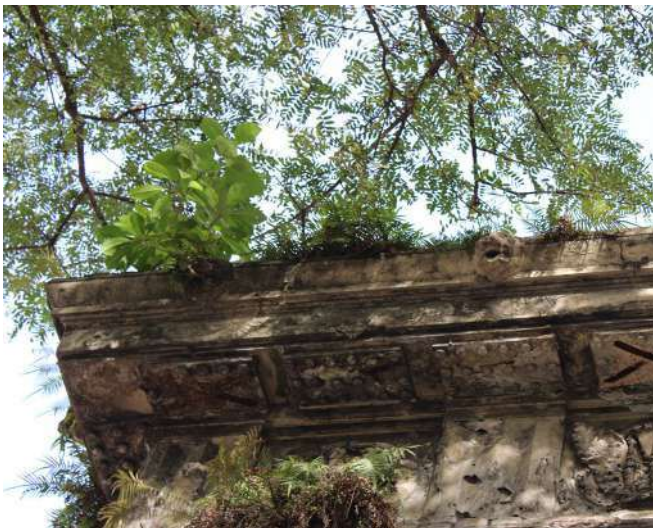
fig 69. Detalhes das gárgulas e réguas com gotas. Pórtico Frontal, Vista Lateral Direita. Data: 22/05/2023.

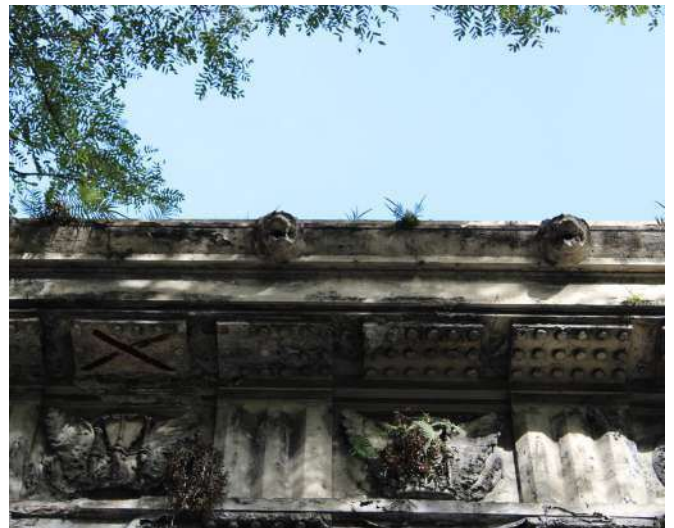
fig 70. Detalhes das gárgulas e réguas com gotas. Pórtico Frontal, Vista Lateral Direita. Data: 22/05/2023.

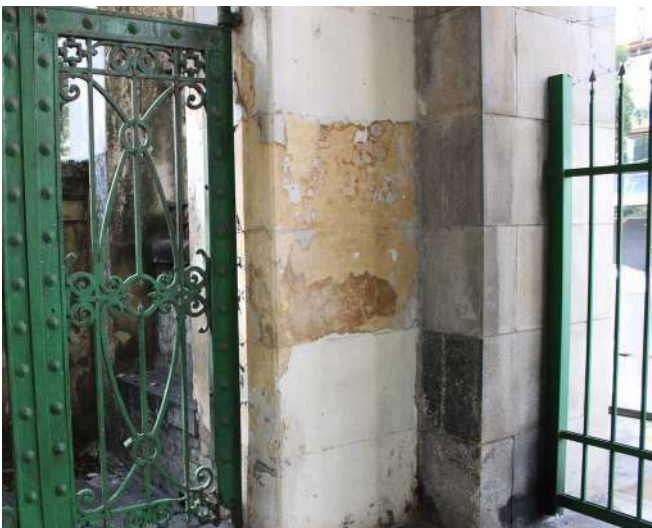
fig 101. Detalhada argamassa em trecho com descascamento de pintura. Átrio, Pórtico Frontal. Data: 22/05/2023.

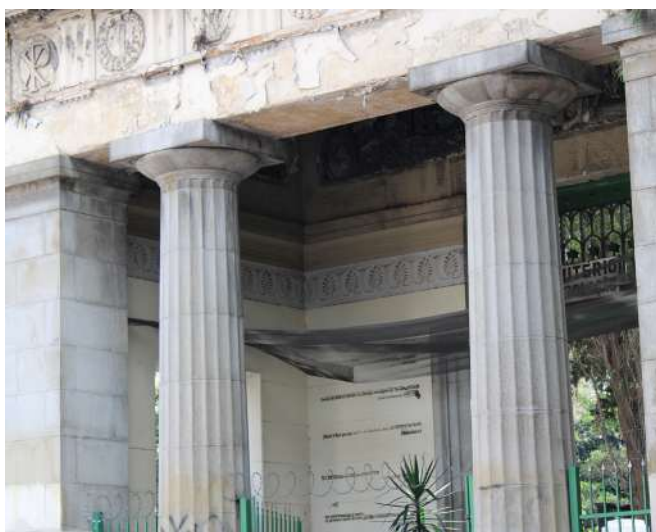
fig 102. Ao fundo, detalhe do friso ornamentado localizado no Átrio, Pórtico Frontal. Data: 22/05/2023.

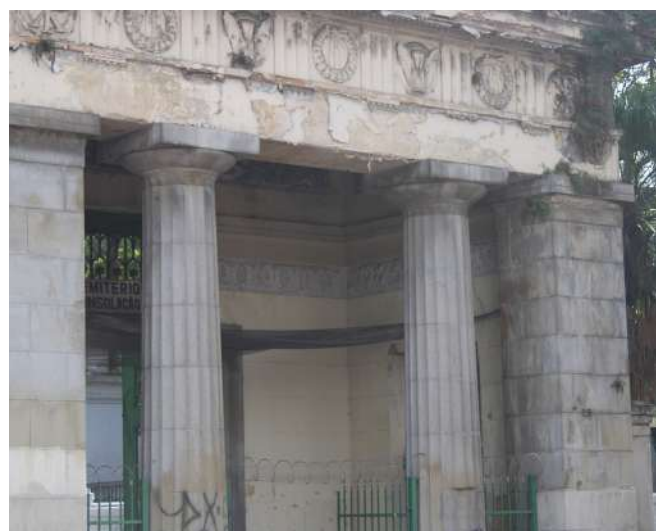
fig 104. Detalhes dos frisos, altos-relevos e bandeira do portão de ferro. Átrio, Pórtico Frontal. Data: 22/05/2023.

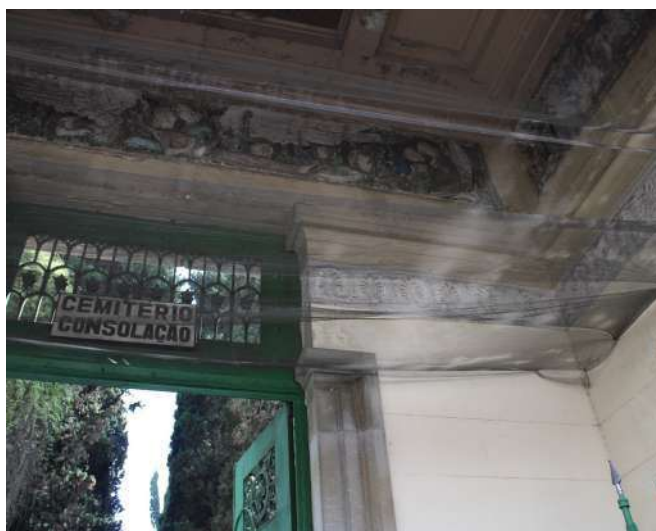
fig 105. Ao fundo, detalhe do friso ornamentado localizado no Átrio, Pórtico Frontal. Data: 22/05/2023.

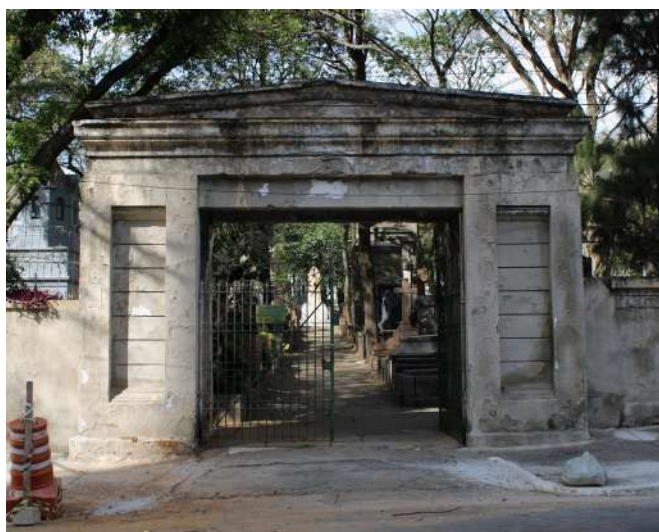
No Pórtico Posterior, as patologias como desprendimentos de pintura e argamassa, tijolos expostos, crostas negras no frontão e nas cornijas se repetem, porém destacam-se as extensas manchas escurecidas ou esverdeadas provenientes de colonizações biológicas, as quais encontram o ambiente adequado para proliferação: abundância de umidade e pouca iluminação. Nota-se também a presença de elementos espúrios instalados nas faces do Pórtico, por exemplo, eletrodutos, e materiais armazenados inadequadamente na estrutura.

fig 127. Vista Frontal do Pórtico Posterior localizado na Rua Mato Grosso. Data: 22/05/2023.

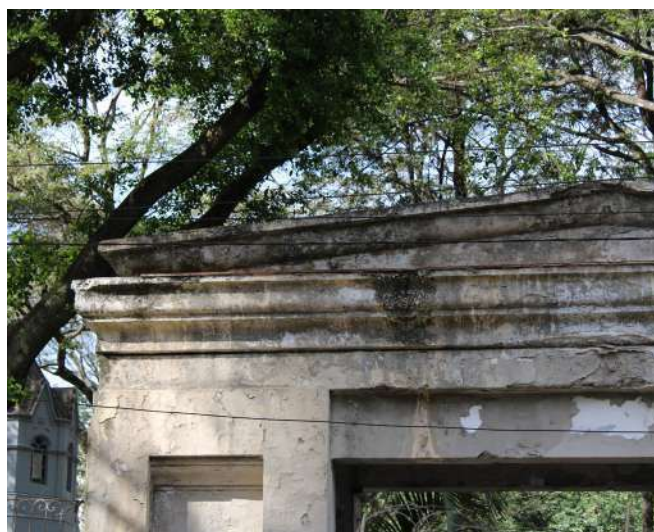
fig 128. Ampliação do frontão do Pórtico Posterior, Vista Frontal. Data: 22/05/2023.

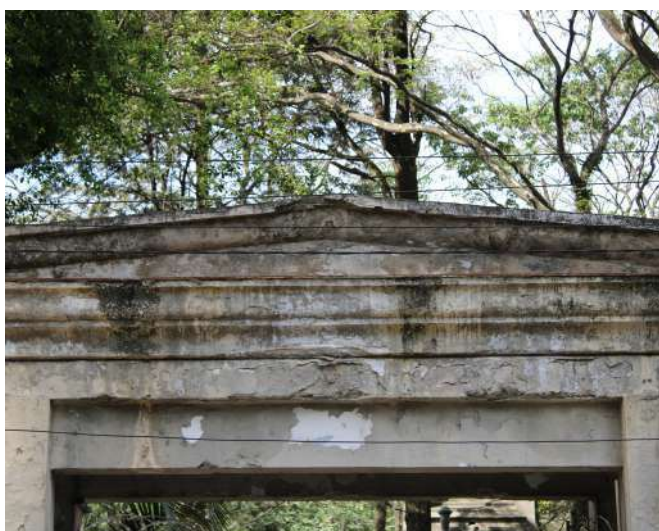
fig 129. Ampliação do frontão do Pórtico Posterior, Vista Frontal. Data: 22/05/2023.

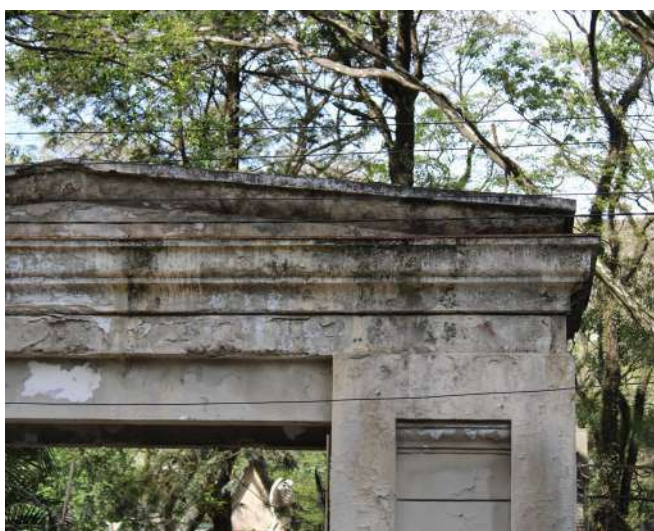
fig 130. Ampliação do frontão do Pórtico Posterior, Vista Frontal. Data: 22/05/2023.

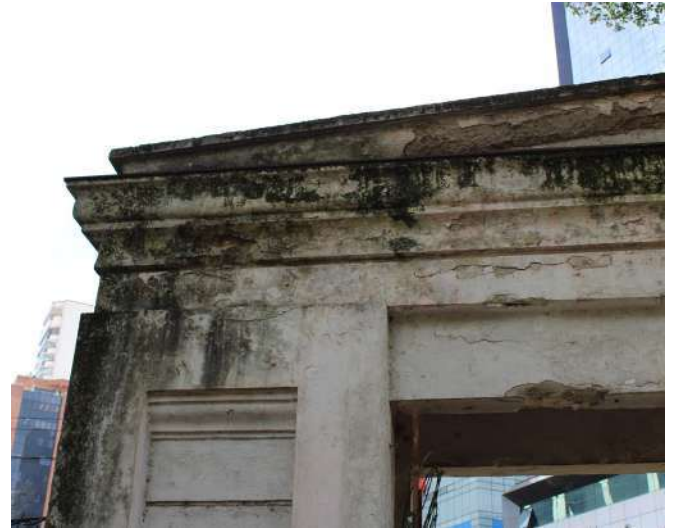
fig 138. Ampliação do frontão do Pórtico Posterior, Vista Posterior. Data: 22/05/2023.

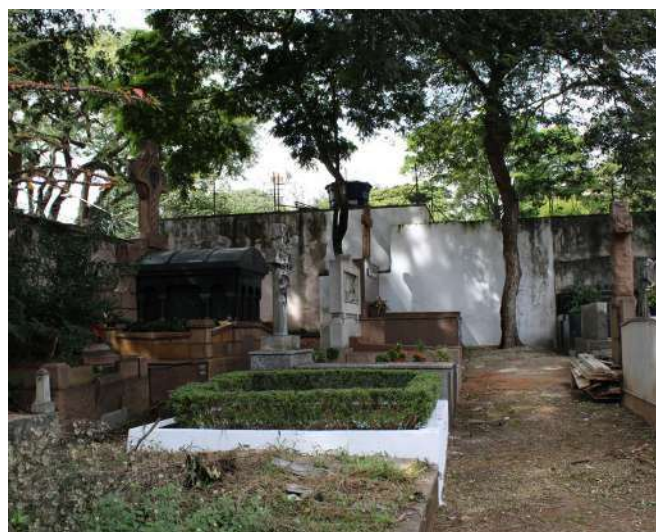
fig 182. Trecho inicial do Muro que divide os Cemitérios da Consolação e dos Protestantes. Data: 22/05/2023.

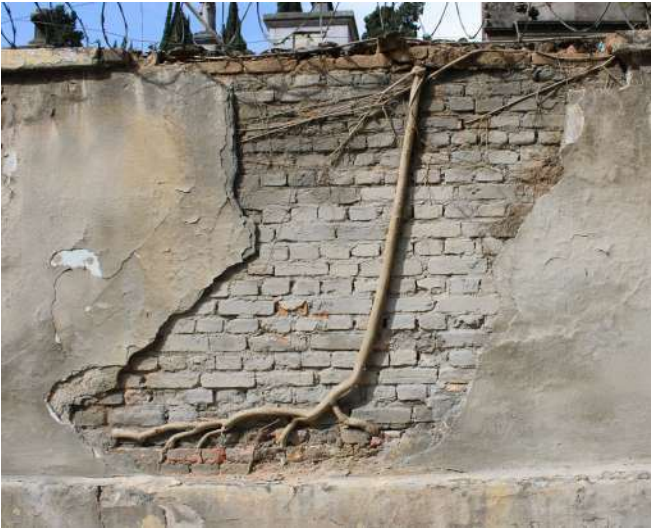
fig 215. Exemplo de vegetação infestante em estágio avançado com as raízes já bastante desenvolvidas. Data: 22/05/2023.

- Estabilização dos trechos comprometidos estruturalmente, em especial por contatos danos ocasionados pelas vegetações infestantes. A melhor solução será definida de acordo com a necessidade de cada trecho durante a execução dos serviços emergenciais, por exemplo, escoramentos, reassentamentos dos tijolos, etc. As soluções mais adequadas irão constar no Projeto de Restauro para aprovação por parte das equipes técnicas.

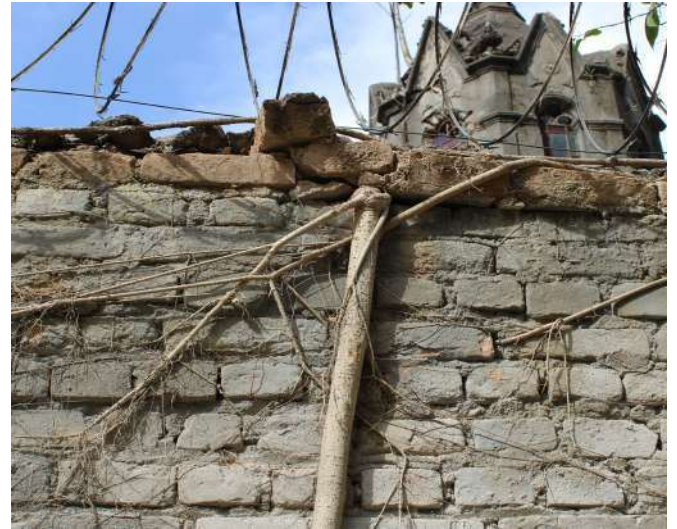
fig 216. Vegetação infestante: detalhe das raízes. Data: 22/05/2023.

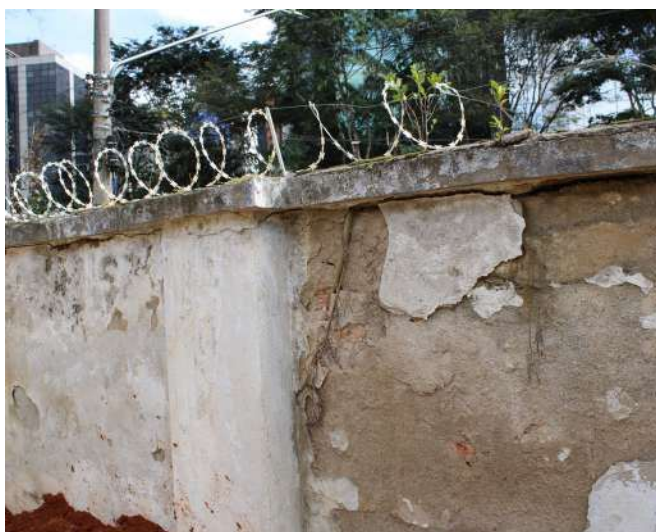
fig 235. Exemplo de vegetação infestante em estágio avançado com as raízes em desenvolvimento. Data: 22/05/2023.

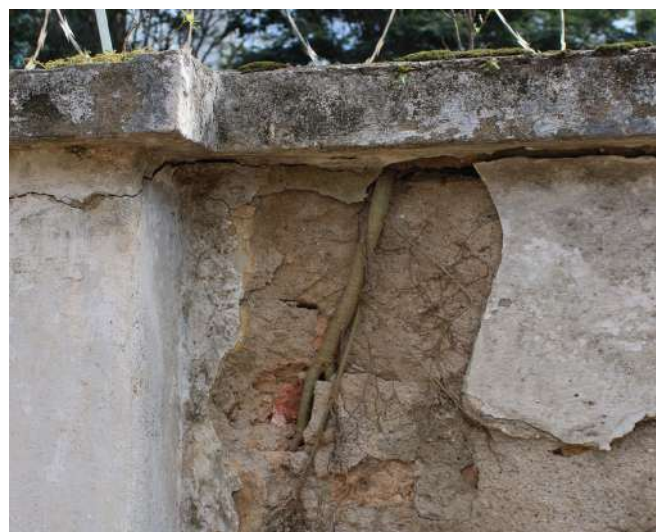
fig 236. Vegetação infestante: detalhe das raízes. Data: 22/05/2023.

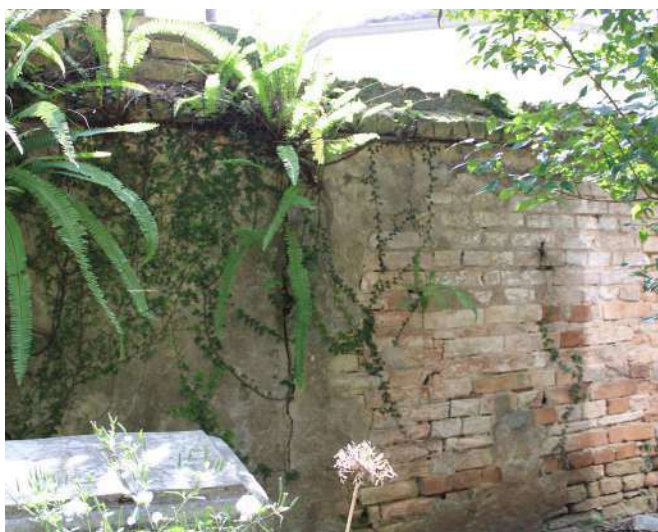
fig 259. Grande trecho com tijolos expostos e presença de vegetações infestantes. Data: 22/05/2023.

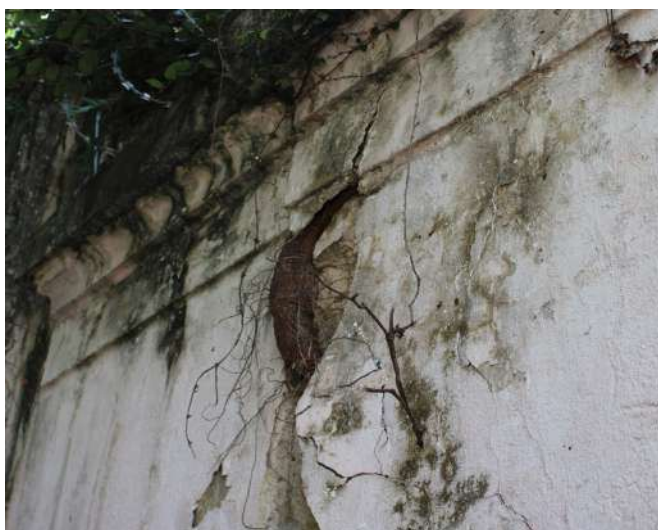
fig 267. Exemplo de vegetação infestante em estágio avançado com as raízes já bastante desenvolvidas. Data: 22/05/2023.
